## POROČILO 1043/23–610–1

**Pregled, preiskave in analize  
nosilne konstrukcije palače Gravisi Buttorai  
v Ulici Osvobodilne fronte 10 v Kopru**

Naročnik: **Samoupravna Skupnost Italijanske Narodnosti Koper  
Župančičeva ulica 39, 6000 Koper**

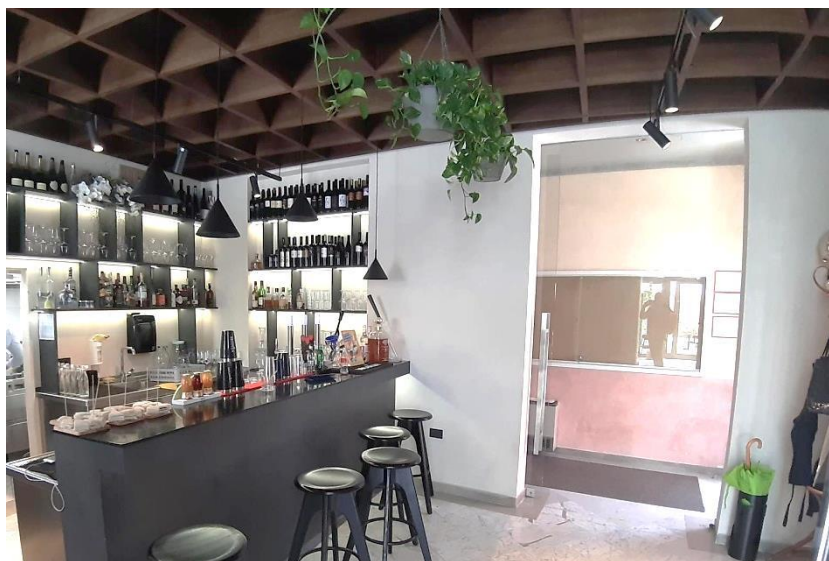
Slika 2.18: Bar v pritličju - dejansko nosilni zid med barom in hodnikom ni bil nadomeščen z a.b. stebrom, kot predvideno v projektu iz l. 1991 (sliki 2.8 in 2.9), ampak je bil deloma ohranjen, deloma porušen in na delu dozidan tako, da je na delu niša, na delu pa daljša odprtina. Nad prostorom je spuščen strop, domnevno lesen. Spuščen strop je tudi nad hodnikom, vidnem zadaj. V kamnitem nosilnem zidu med hodnikom in kurilnico pa ni bila izvedena nova vratna odprtina, kot predvideno v projektu.

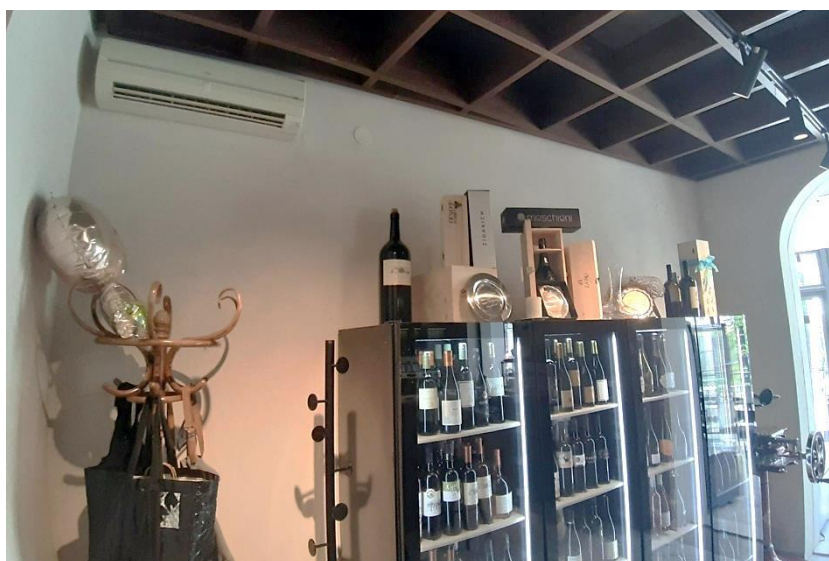
Slika 2.19: Bar v pritličju - v vzhodnem zunanjem zidu nova odprtina ni bila izvedena (kot na slikah 2.8 in 2.9).

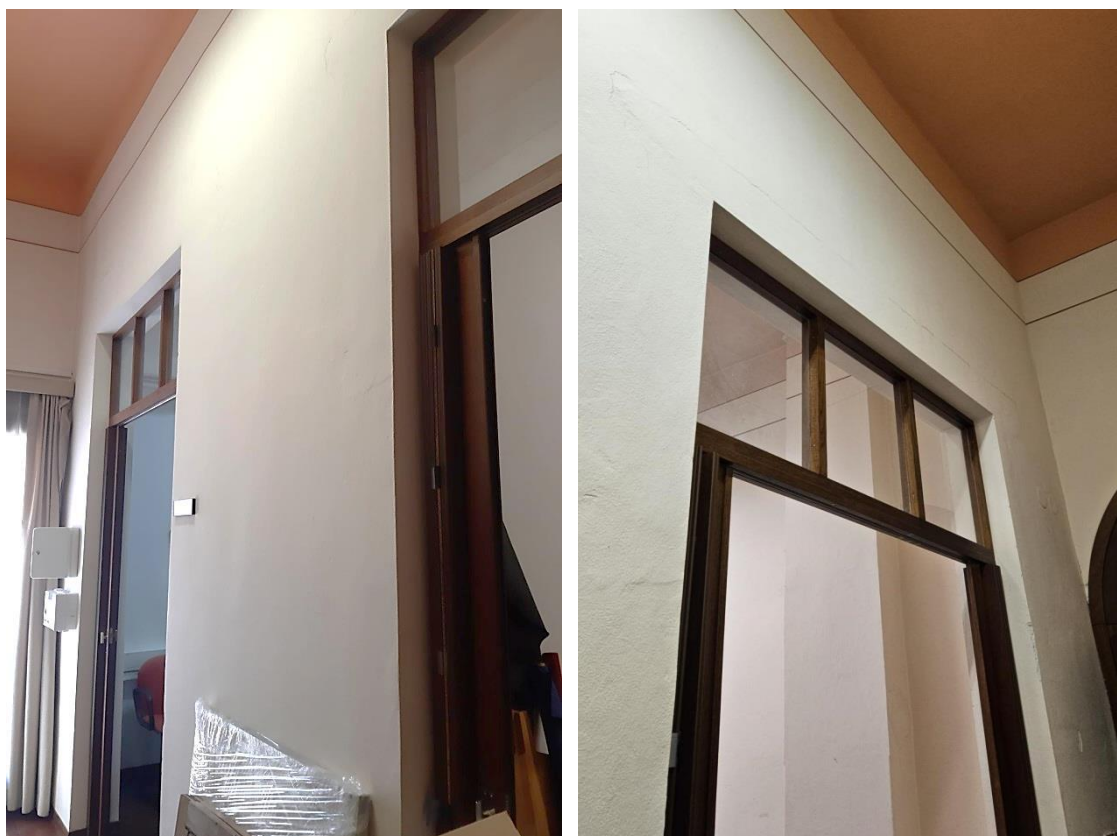
Sliki 2.21 in 2.22: Hodnik v 1. nadstropju - nosilni zid med hodnikom in prostorom administracije ni bil nadomeščen z a.b. stebrom, kot predvideno v projektu (sliki 2.10 in 2.11), ampak je bil na delu ohranjen, na delih porušen za povečanje obstoječe oziroma izvedbe nove odprtine.

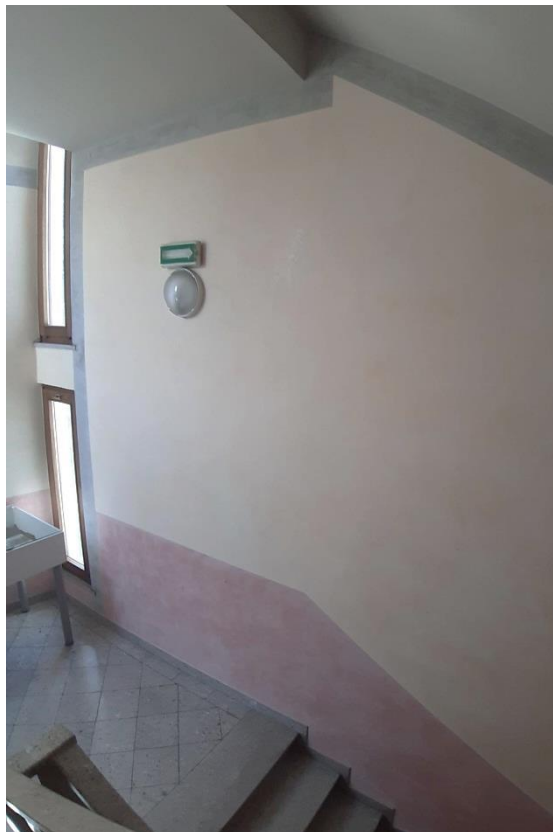
Slika 3.1: Stopnišče, notranji podest med pritličjem in nadstropjem - podest je bil podaljšan do novega zidu na izmaknjenem zunanjem robu stopnišča, na obeh robovih izmika so bile vgrajene a.b. vezi oz. a.b. nosilci, pod oziroma nad njimi pa ozka okna.

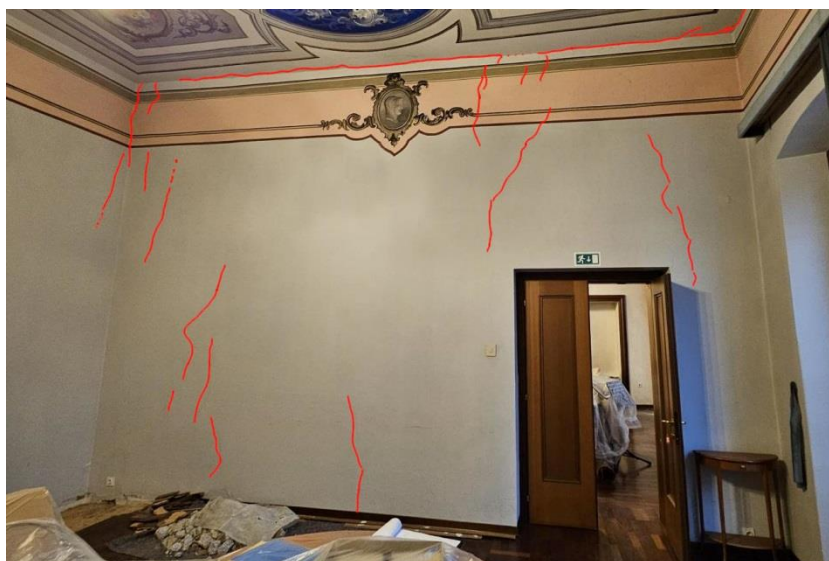
Slika 3.28: Dantejeva sejna soba v 1. nadstropju - razpoke v nosilnem zidu med tem prostorom in Slavnostno dvorano, razpoke tudi na stiku s stropom.

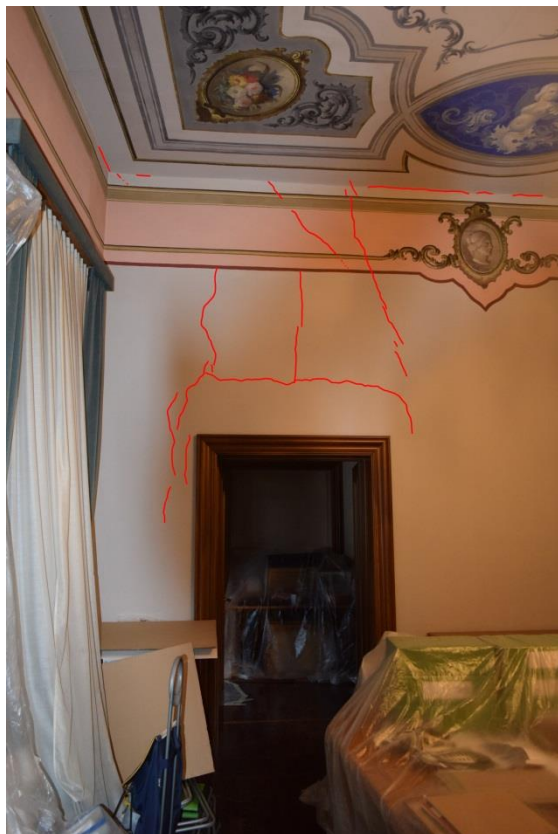
Slika 3.29 (levo): Dantejeva sejna soba v 1. nadstropju - razpoke v nosilnem zidu med to sobo in Manjšim salonom, v območju vratne odprtine in na stikih.

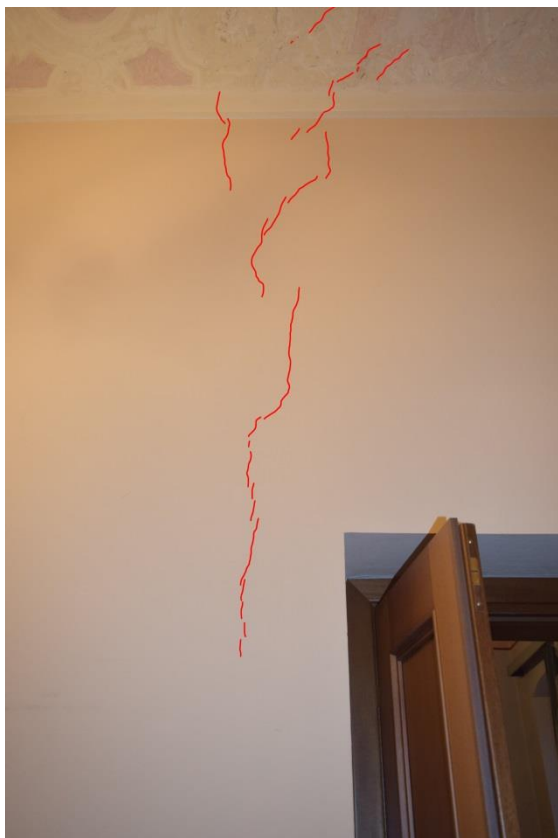
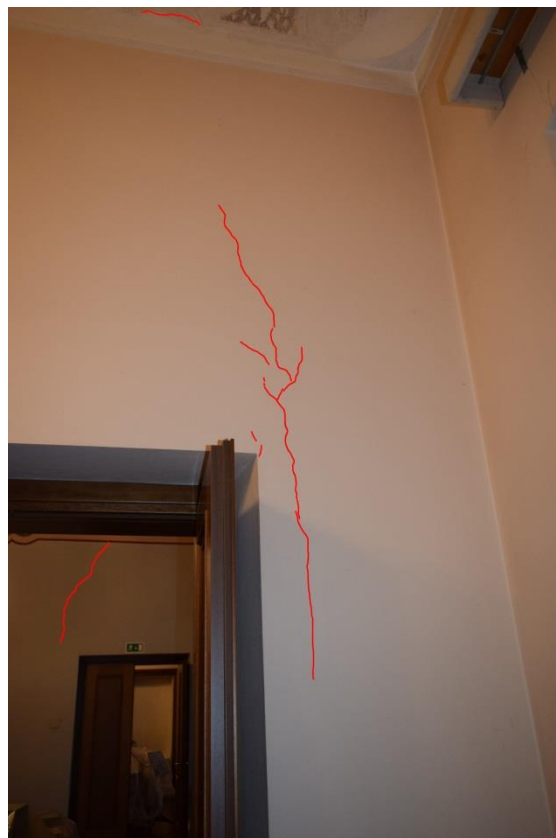
Sliki 3.31 in 3.32: Manjši salon v 1. nadstropju - razpoke v nosilnem zidu med tem prostorom in Dantejevo sejno sobo.

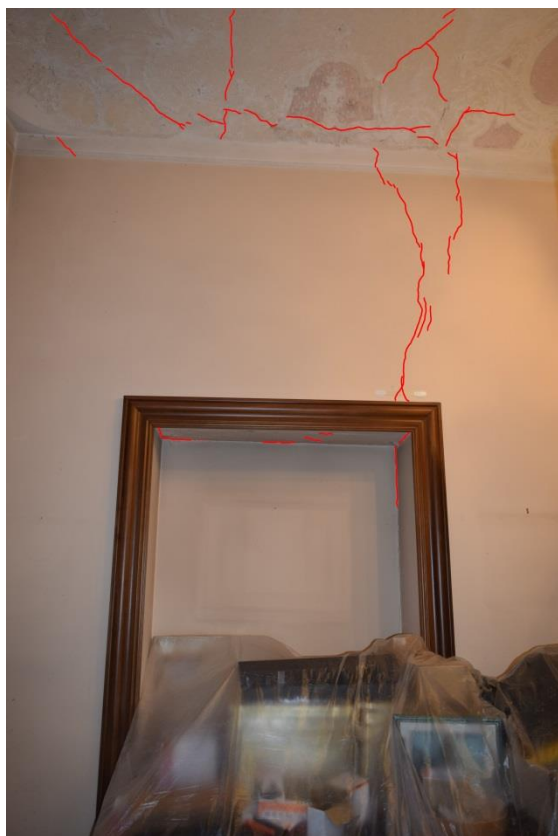
Slika 3.33: Razpoke v vzhodnem zidu, nad zidno nišo, in razpoke v stropnem ometu.

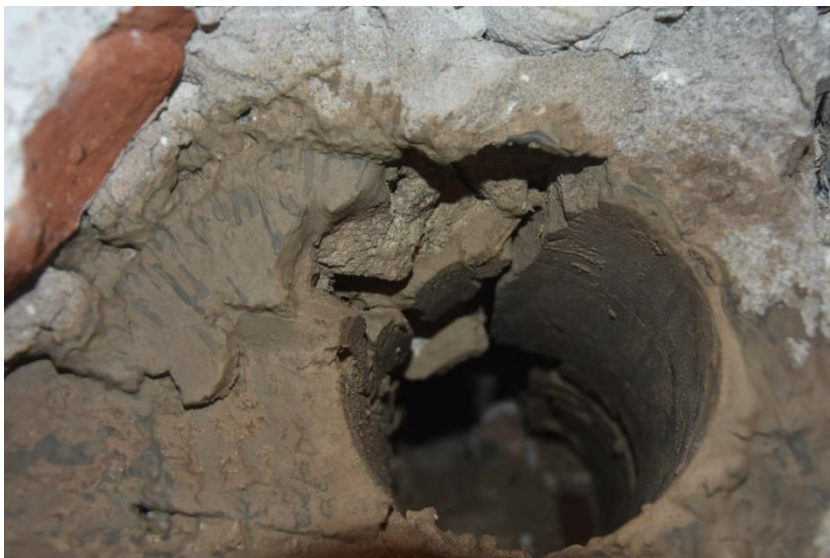
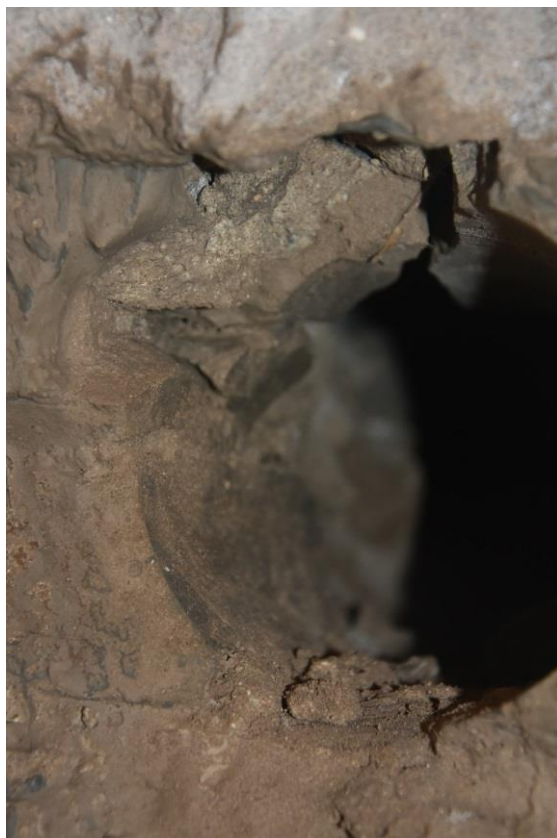
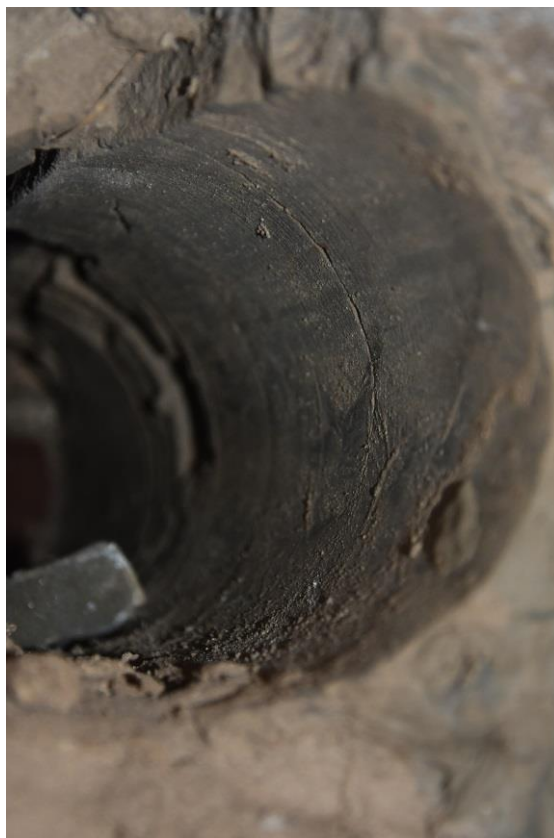
Slike 4.20 do 4.22: Pogled na zgornjo stran vrtine stene Z6 (slika 4.20), kjer je mogoče videti začetek votlavega območja v notranjosti vrtine, ter pogleda na levo in desno stran vrtine Z6 (sliki 4.21 in 4.22).

- na severni (desni) strani vrtine ima zidovje polno kamnito strukturo po celotni globini;
- v odvzetem jedru je bila malta v razpadlem stanju in ni bila oprijeta na kose kamna;
- agregat v malti je pretežno mivka, vezivo pa apno (vidni skupki apna);
- malto je mogoče prelomiti z roko, ne pa tudi drobiti;
- prostornina odvzetega jedra je zaradi votlavosti zidovja bistveno manjša od prostornine vrtine.

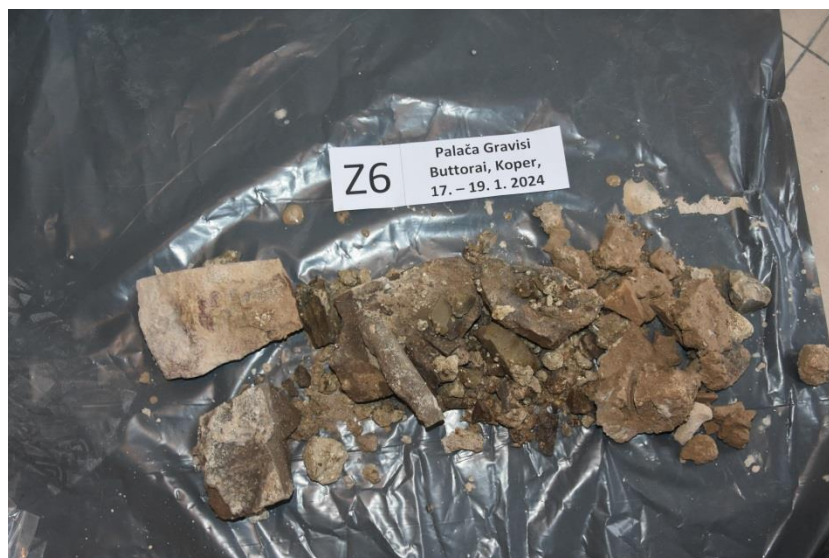
Slika 4.23: Pregledno mesto Z6 – pogled na odvzeto jedro.

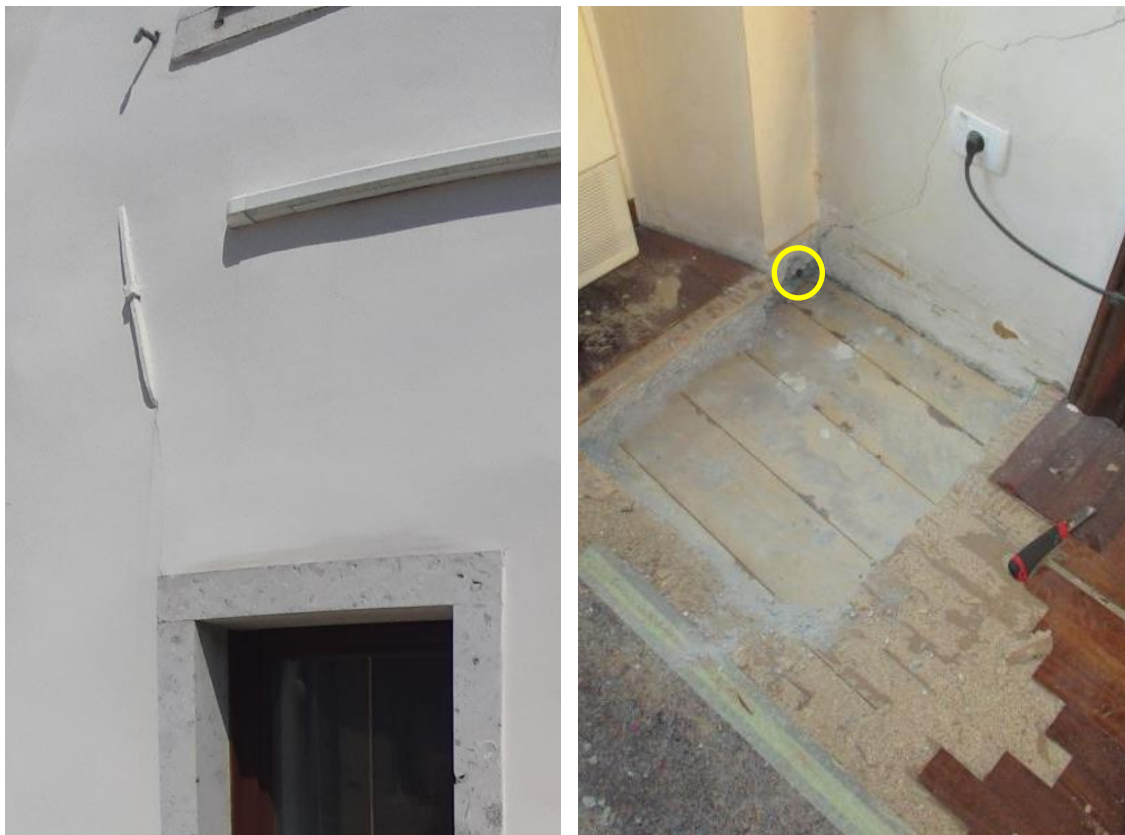
Sliki 4.47 in 4.48: Ključ prvotne vezi na južnem pročelju in mesto vstopne odprtine prvotne vezi tik ob zidu in tik nad deskami lesene stropne konstrukcije nad vhodno avlo (obkroženo z rumeno).

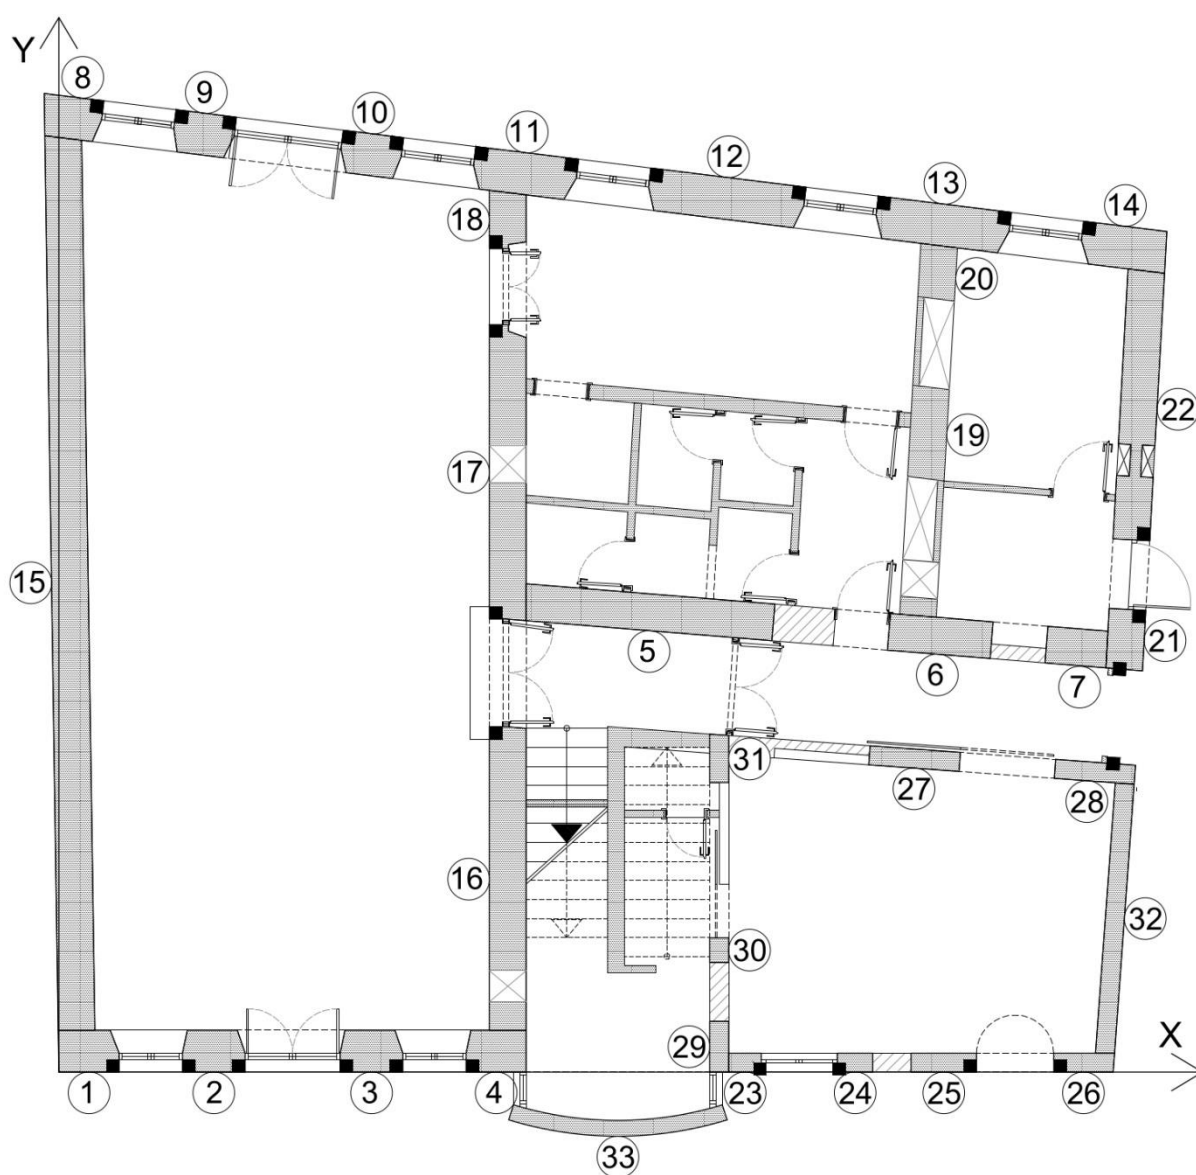
- Zid med stopniščem in prostori JV dozidka: v pritličju so zgolj odseki zidu št. 29, 30 in 31 (slika 5.1), nad njimi pa do vrha neprekinjen zid. To je vzrok za to, da sta odseka št. 30 in 31 v pritličju kritično preobremenjena (točka 5.3, preglednica 5.1). Varnost proti porušitvi je pri zidu št. 30 le 1.07 (namesto predpisane 3.46), pri zidu št. 31 pa 1.40 (namesto 3.45).

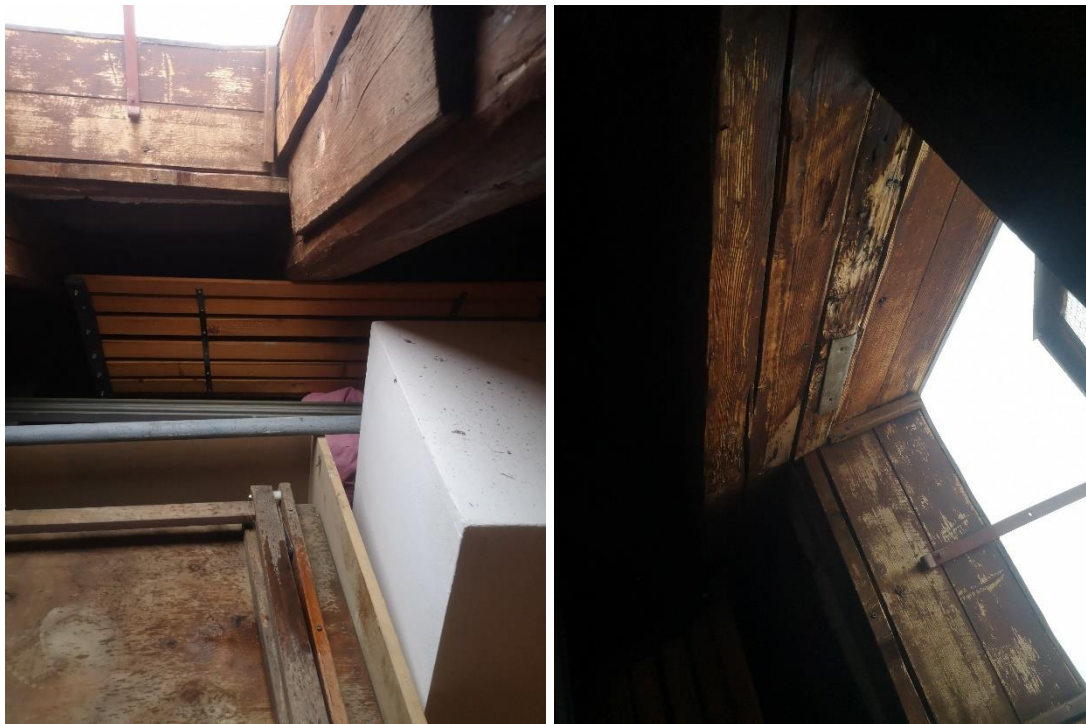
Slika 3.1: Odprto okno ob prihodu in diskoloracija lesene obloge pri oknu.
