## POROČILO 1043/23–610–1

**Pregled, preiskave in analize  
nosilne konstrukcije palače Gravisi Buttorai  
v Ulici Osvobodilne fronte 10 v Kopru**

Naročnik: **Samoupravna Skupnost Italijanske Narodnosti Koper  
Župančičeva ulica 39, 6000 Koper**

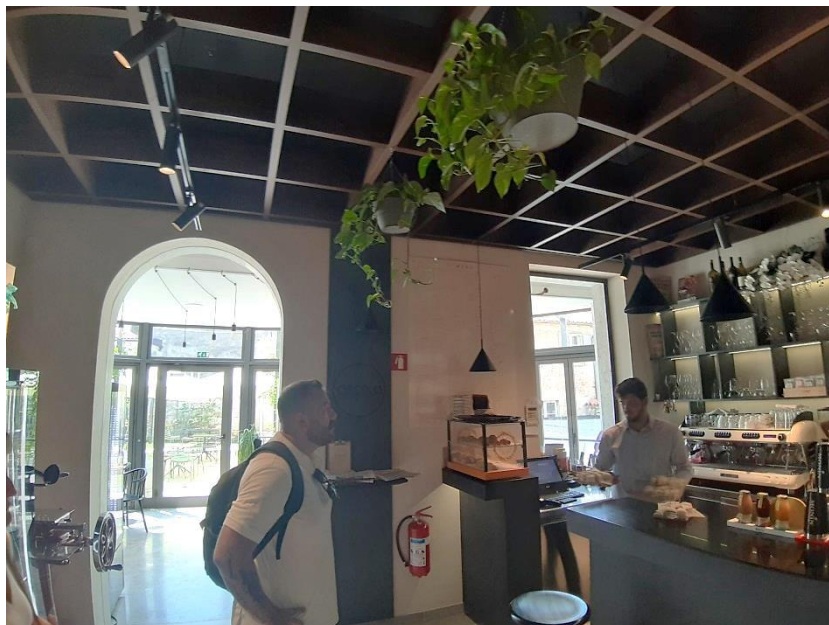
Slika 2.20: Bar v pritličju - nova odprtina v južnem zunanem zidu je bila izvedena (levo), prvotna odprtina (desno) pa ni bila zazidana, kot predvideno v projektu (slika 2.8).

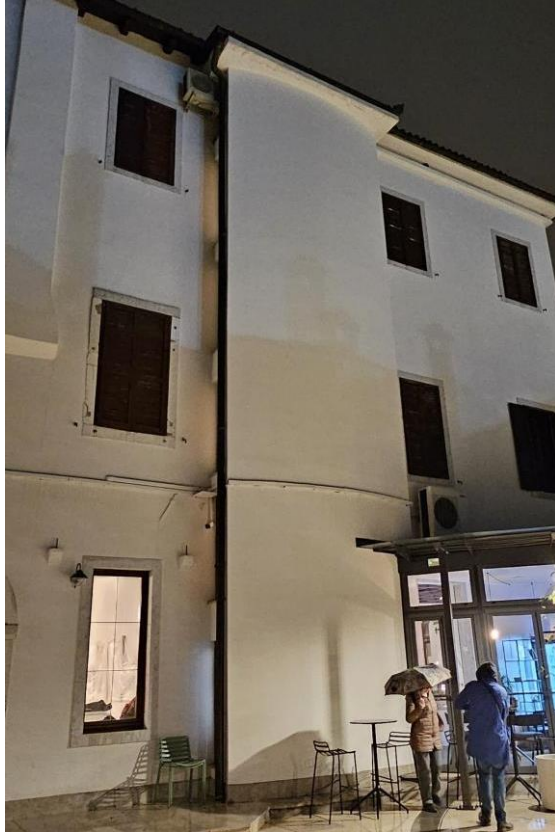
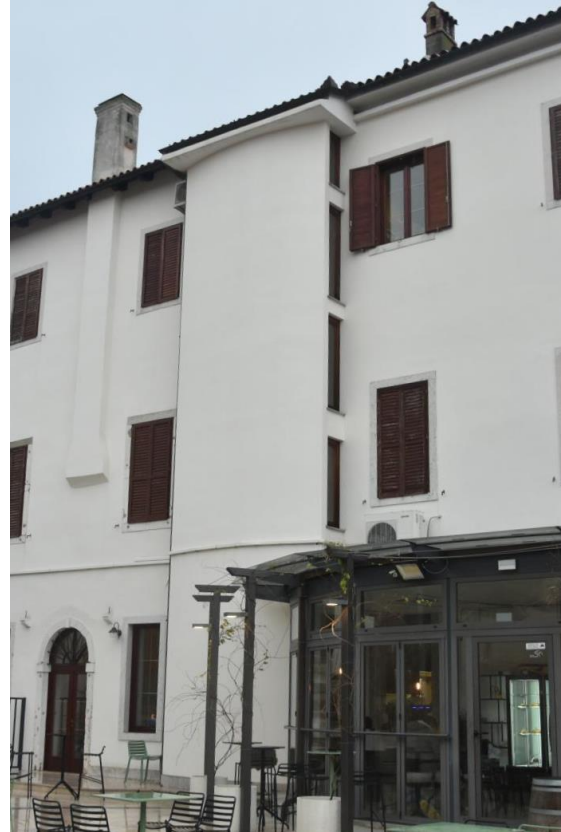
Sliki 3.2 in 3.3: Ožji del južnega pročelja z novim stopnišnim zidom - na obeh robovih zidu so bile v pasu izmika vgrajene a.b. vezi oz. a.b. nosilci, pod oziroma nad njimi pa ozka okna.

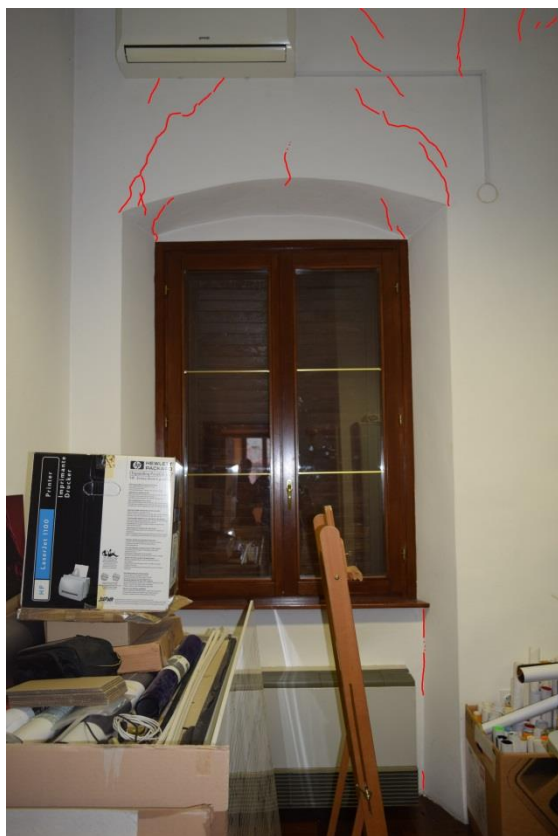
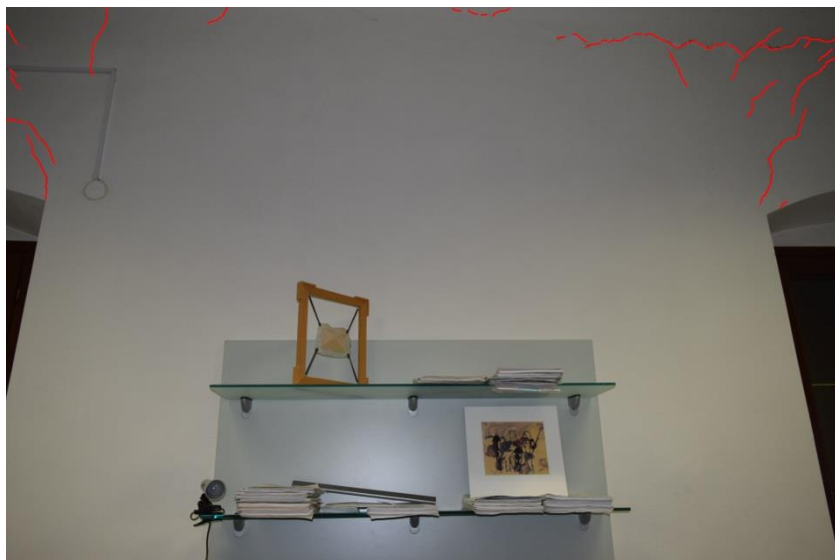
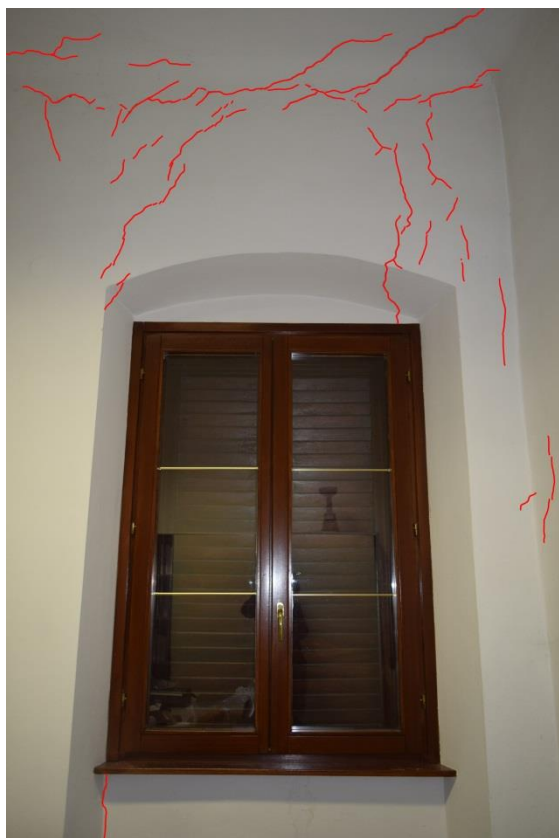
Slika 3.4

Slike 3.4 do 3.6: Soba 1 v 2. nadstropju: strme poševne, do 2.0 mm široke razpoke na robovih nadokenskih slopov ter vodoravne razpoke vzdolž stika med zunanjim zidom in stropom.

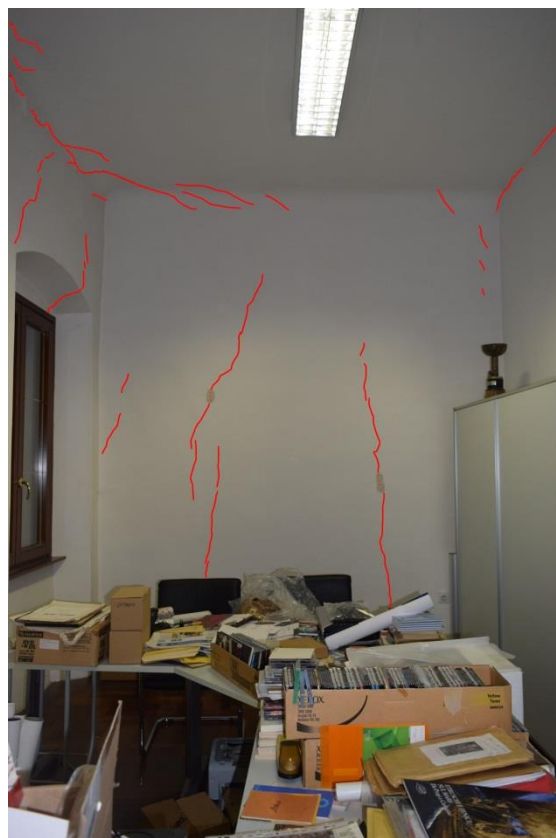
Slika 3.7: Zahodni zunanji zid v Sobi 1 v 2. nadstropju - do 0.5 mm široke poševne razpoke v zidu, razpoke na stikih med zidom in stropom in med zidom in predelno steno desno.

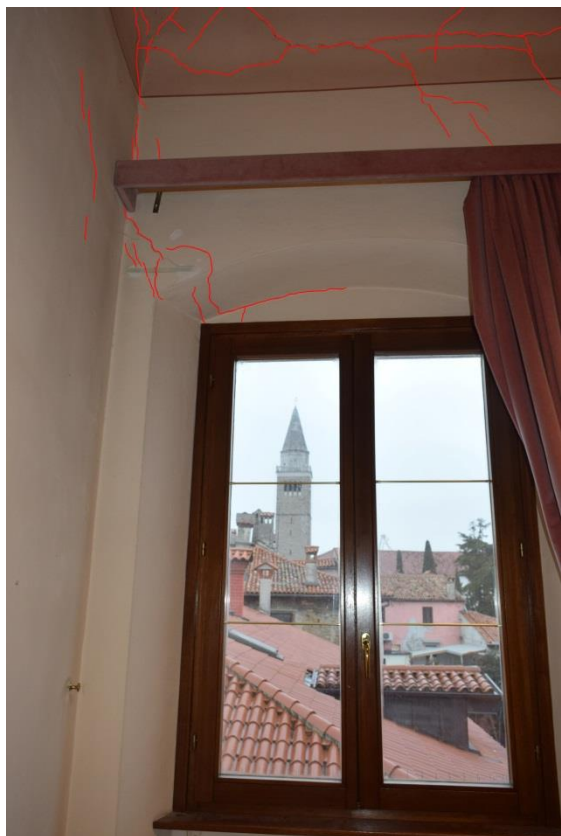
Slika 3.8 SZ vogal - do 2.0 mm široke prečne in poševne razpoke v nadokenskem slopu, ki se navzgor nadaljujejo v navpično razpoko na stiku med zahodnimi in severnim zidom.

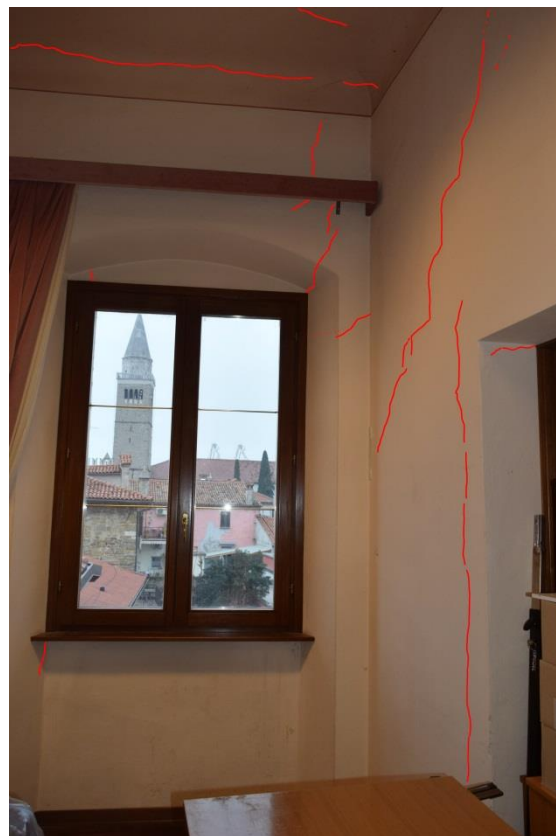
Slika 3.11: SV vogal - strma poševna in navpična razpoka na robu zidanega nadokenskega loka.

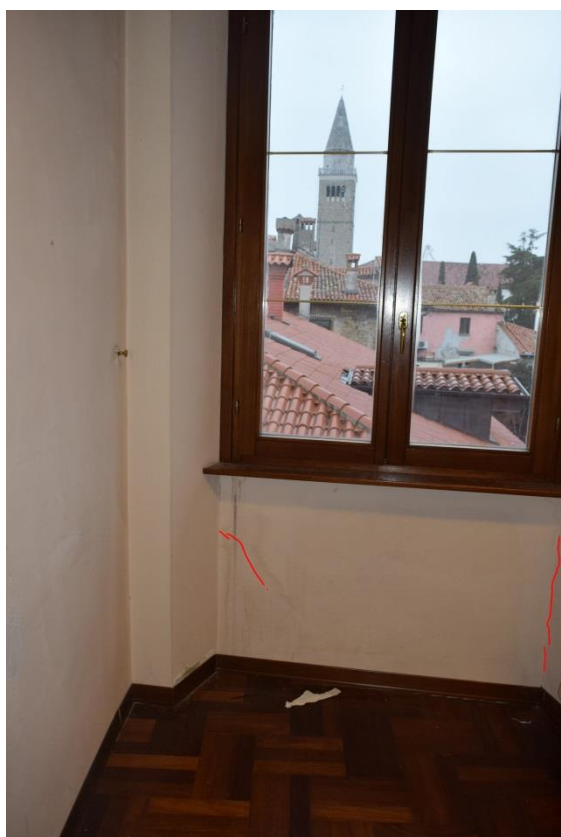
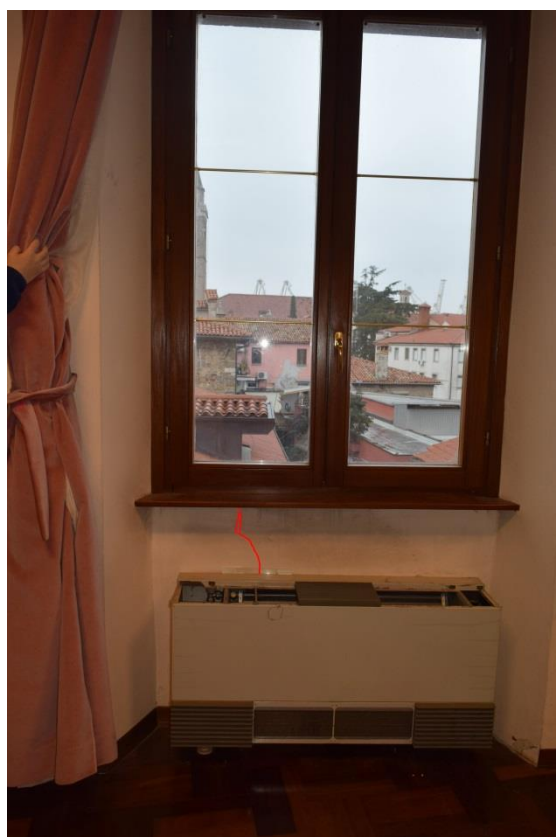
Sliki 3.9 in 3.10: Navpične in poševne razpoke v parapetnih zidovih pod zahodnim in srednjim oknom.

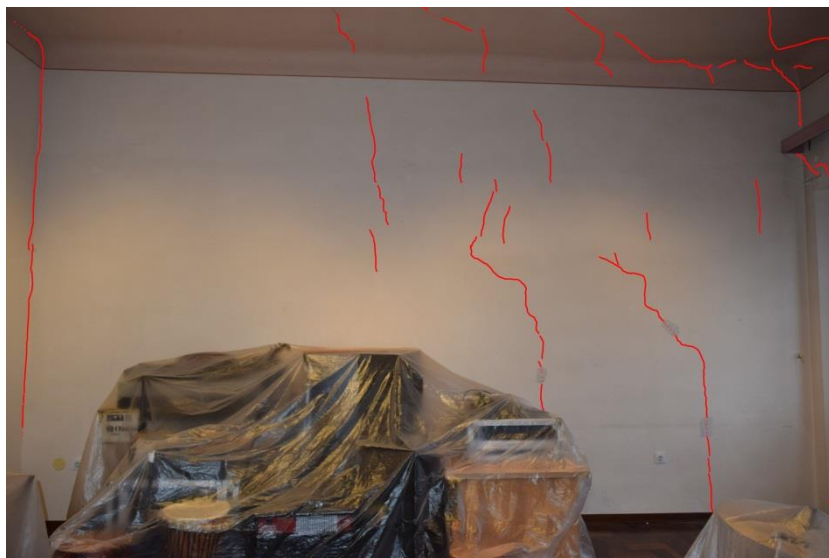
Slika 3.12: Razpoke v zahodnem zunanem zidu, zlasti v območju prvotnih in zazidanih okenskih odprtin, razpoke na stiku med zahodnim in severnim zidom, med zidom in stropom ter na stiku med predelno steno (na levi strani) in nosilnim zahodnim zidom.

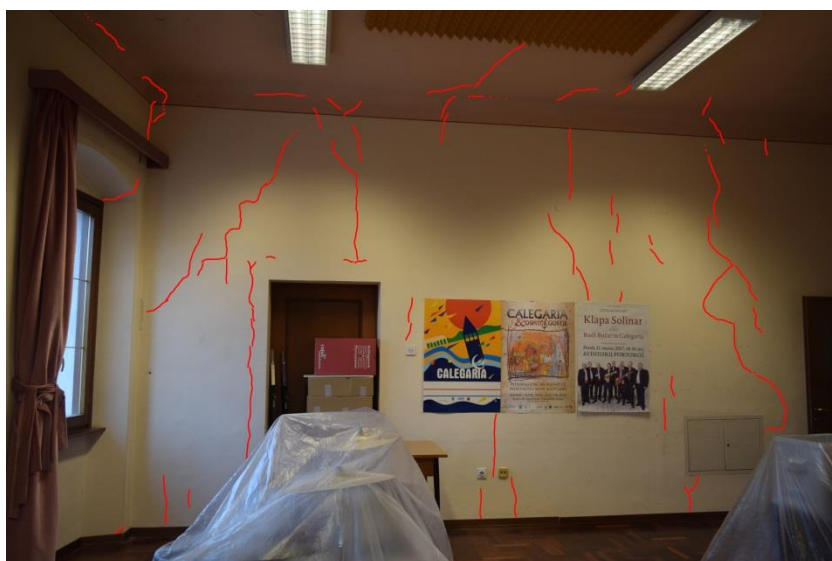
Slika 3.13: Razpoke v notranjem vzdolžnem zidu, zlasti v območju vratne odprtine.

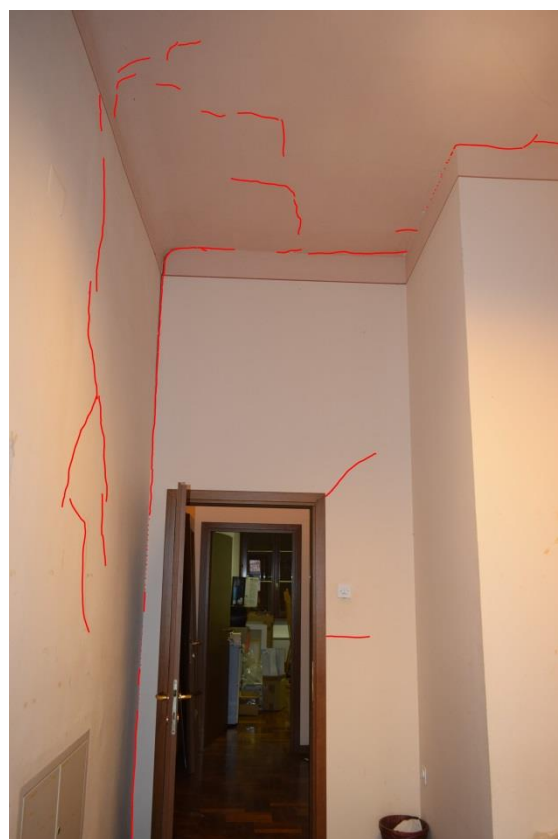
Slika 3.14: Razpoke na stiku med nosilnim zidom na levi strani in predelno steno in razpoke v predelnih stenah.

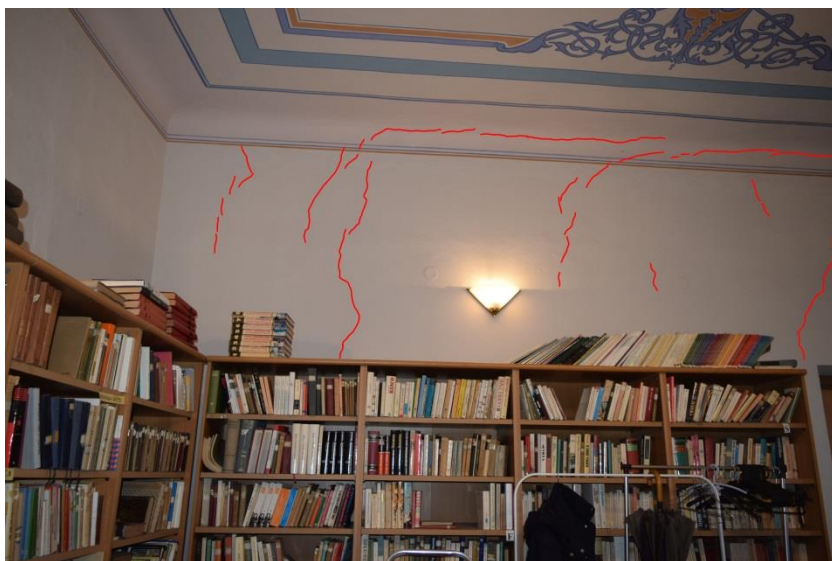
Sliki 3.15 (zgoraj) in 3.16 (spodaj): Nosilni zid med Sobo 2 in Glasbeno sobo ima več navpičnih razpok, poševne razpoke nad vratno odprtino in vzdolž stika s severnim zunanjim zidom ter vodoravno razpoko na stiku s stropno konstrukcijo.

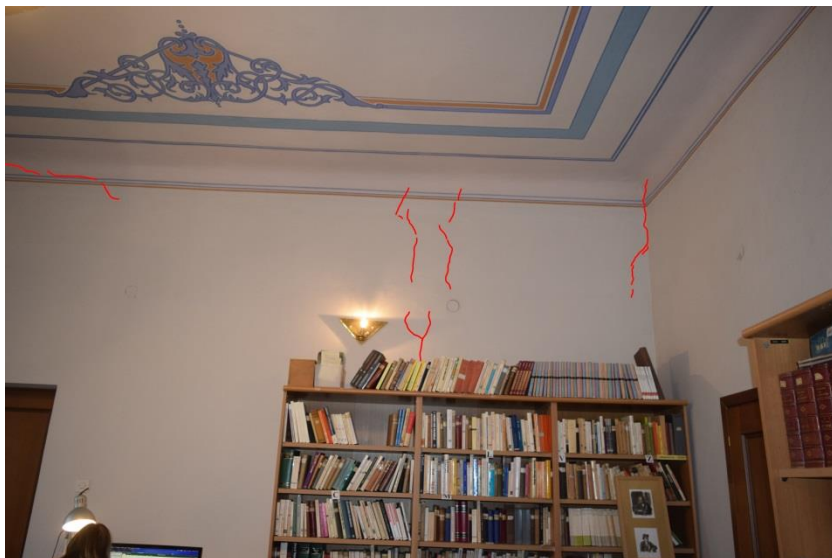
Slika 3.17: V severnem zunanjem zidu je nekaj krajših navpičnih in poševnih razpok nad okensko odprtino.

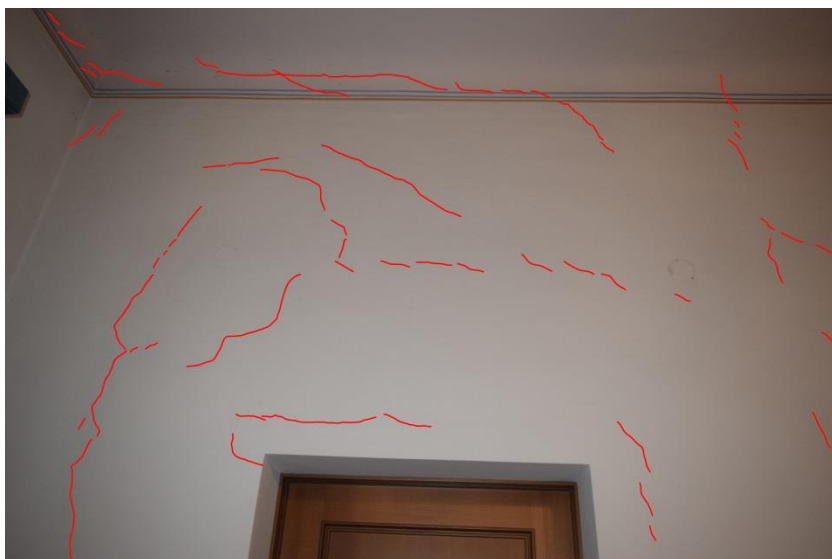
Slika 3.18: Nosilni zid med Sobo 2 in Sobo 3 ima posamezne navpične razpoke v območju pozidane prvotne odprtine oziroma dimničnih tuljav.

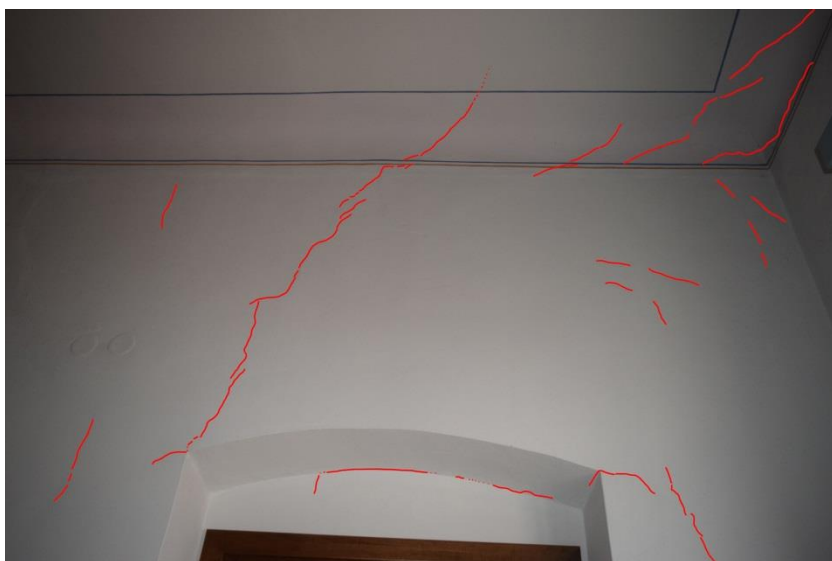
Slika 3.19 (levo): Poševne razpoke levo od vrtnice odprtine in nad odprtino v nosilnem zidu med Sobo 2 in Sobo 3.

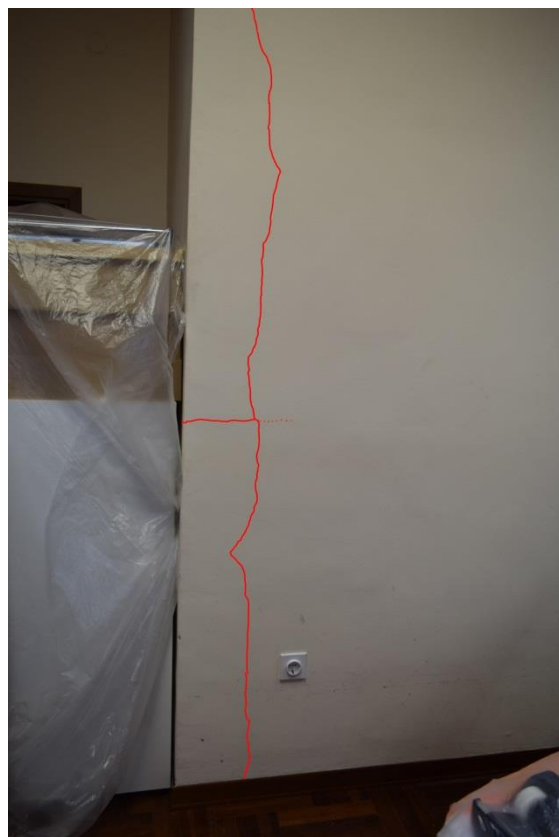
Slika 3.20: Pogled na zid in razpoke na drugi strani zidu s slike 3.19.

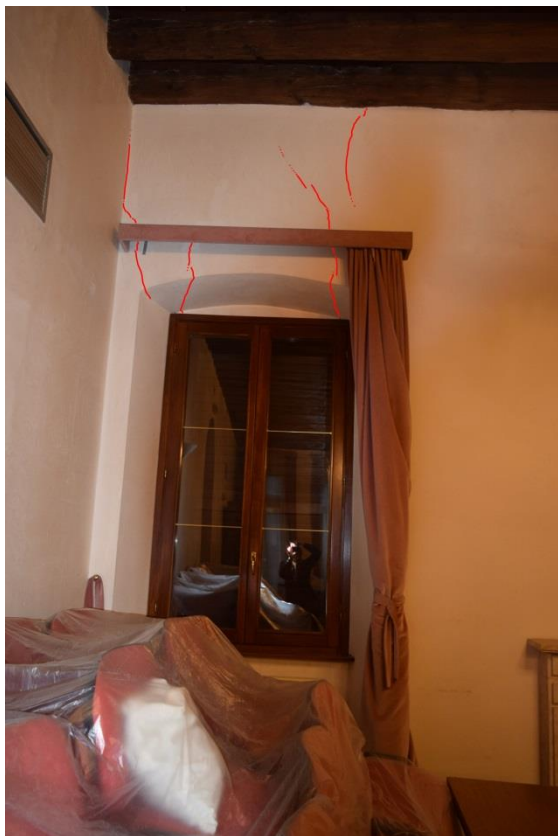
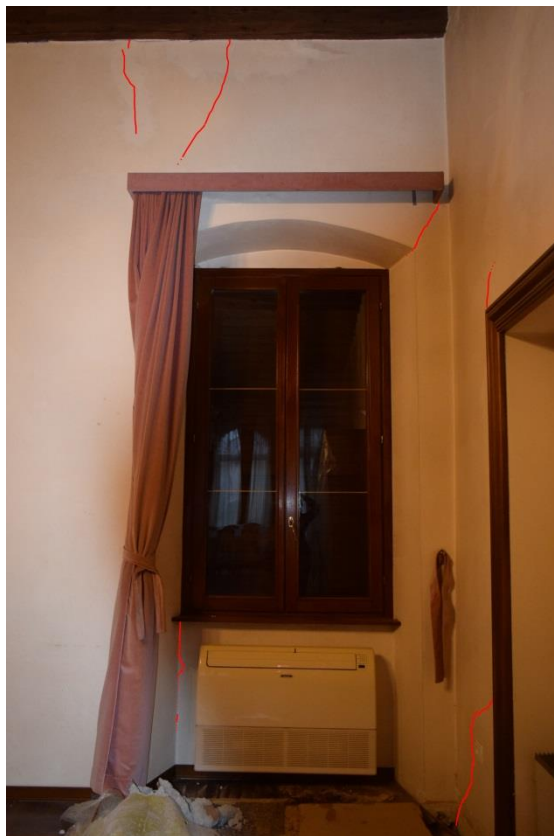
Slika 3.21: Soba 4 - navpična razpoka na stiku predelnih sten, vgrajenih med prenovo l. 1992.

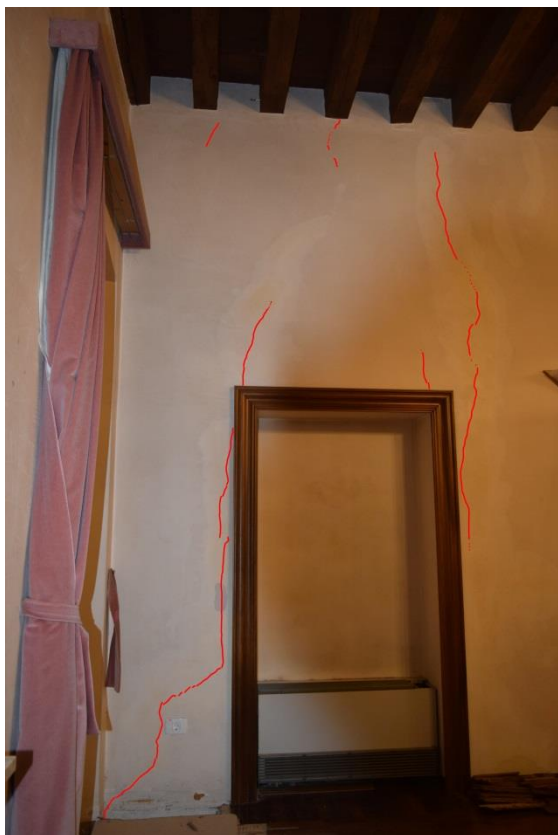
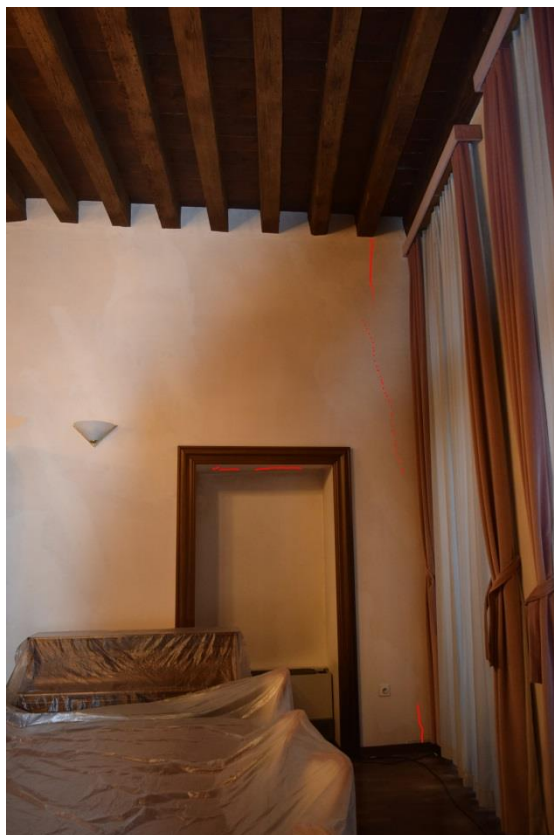
Sliki 3.22 in 3.23: Razpoke na krajnih robovih nadokenskih slopov v južnem zidu.

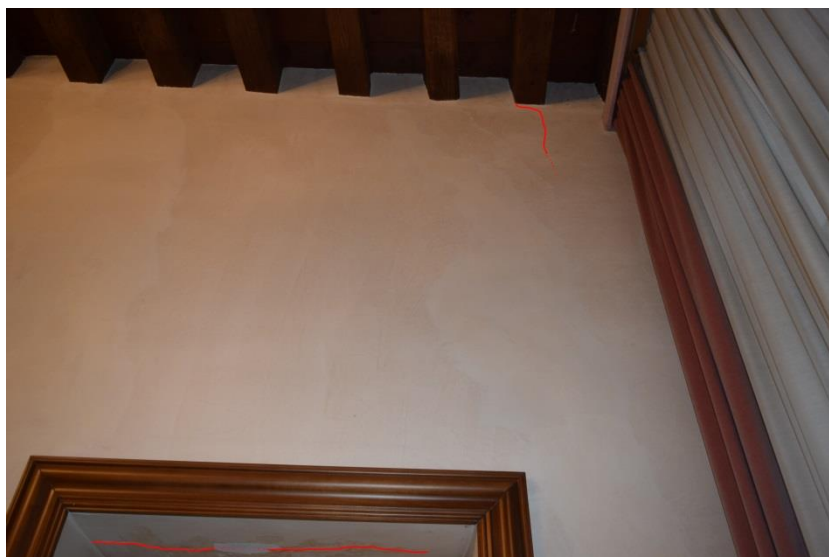
Sliki 3.24 in 3.25: Razpoke v območju niš na južnem in severnem delu zahodnega zunanjega zidu, v niši na severnem delu je vidna tudi vzdolžna razpoka v niši, na zgornji zidni površini. Vidni so tudi sledovi novejšega beleža, s katerim so bile starejše razpoke zatesnjene in so vidni le njihovi sledovi.

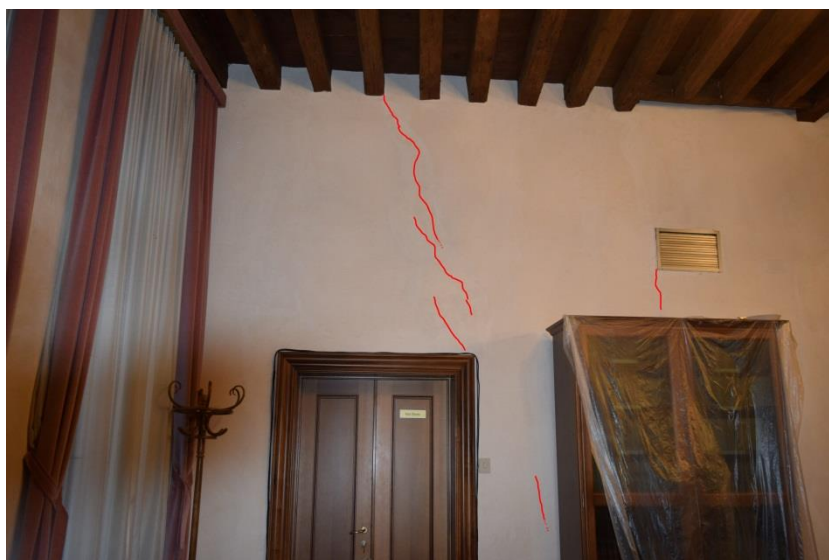
Slika 3.26: Vidne razpoke s slike 3.25 detajlneje.

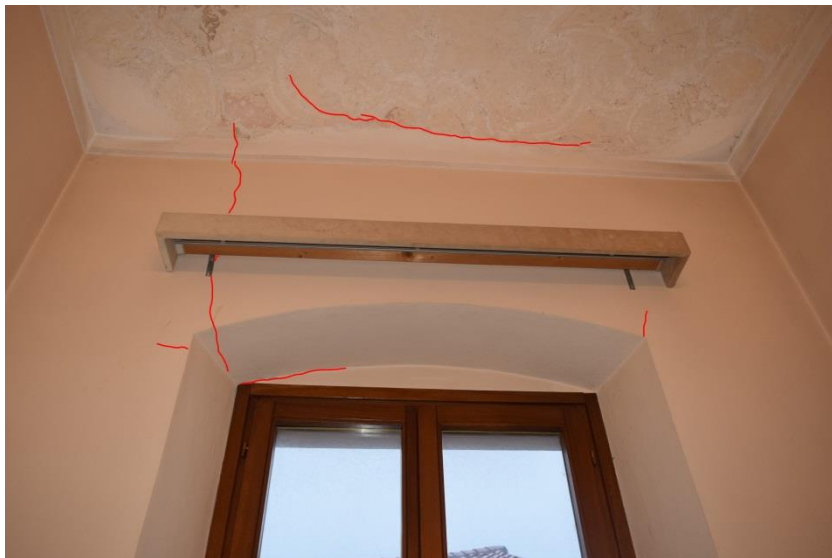
Slika 3.30: Manjši salon v 1. nadstropju - razpoke v območju nadokenskega slopa in stika severnega zidu s stropom.

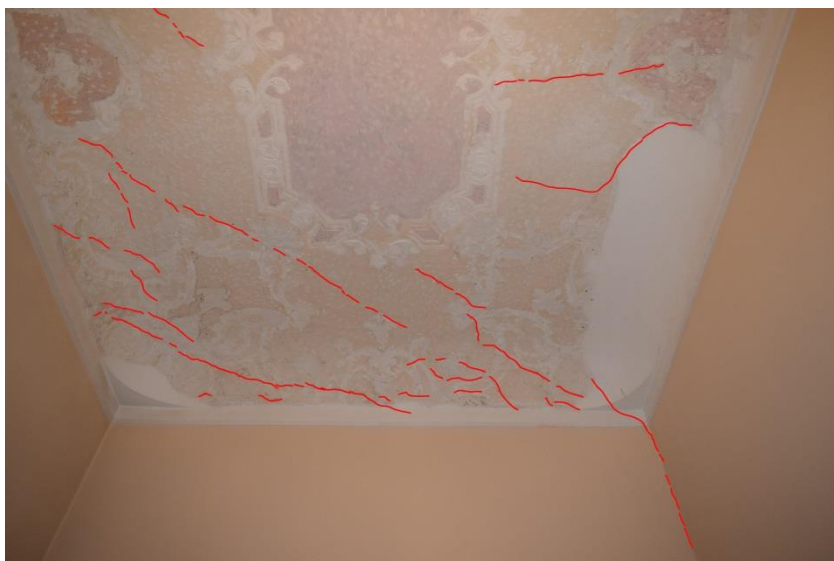
Slika 3.34: Razpoke v stropnem ometu.

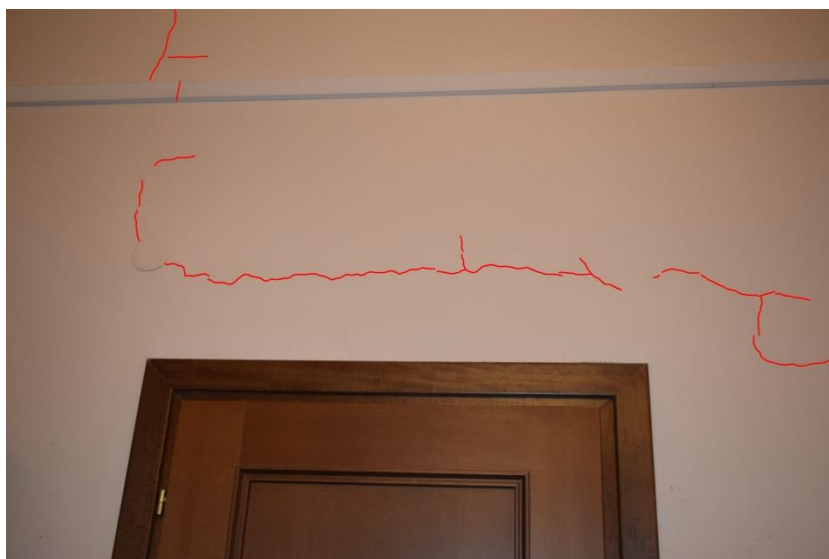
Slika 3.35: Vodoravna razpoka v nadvratni prekladi oziroma na stiku med preklado in zidom.

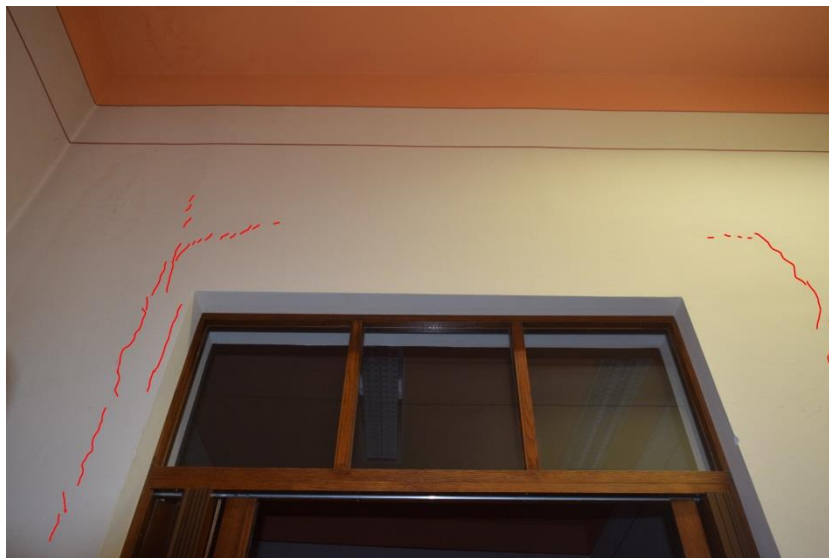
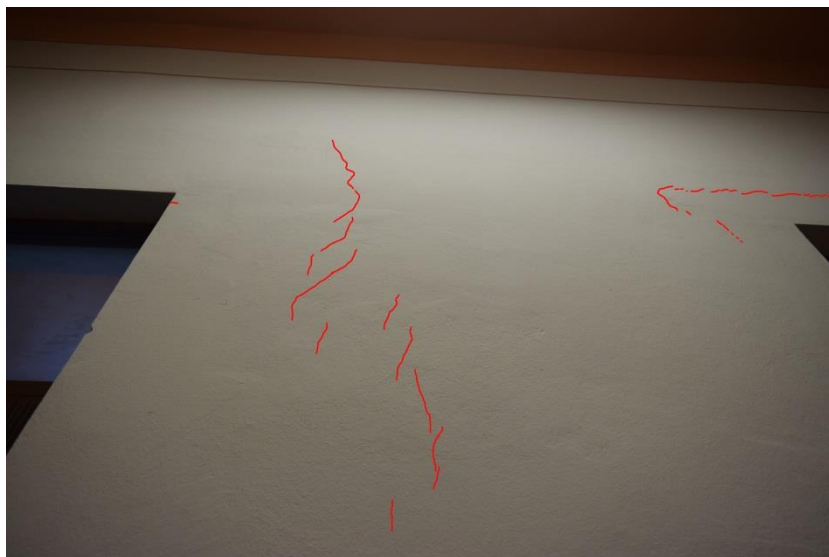
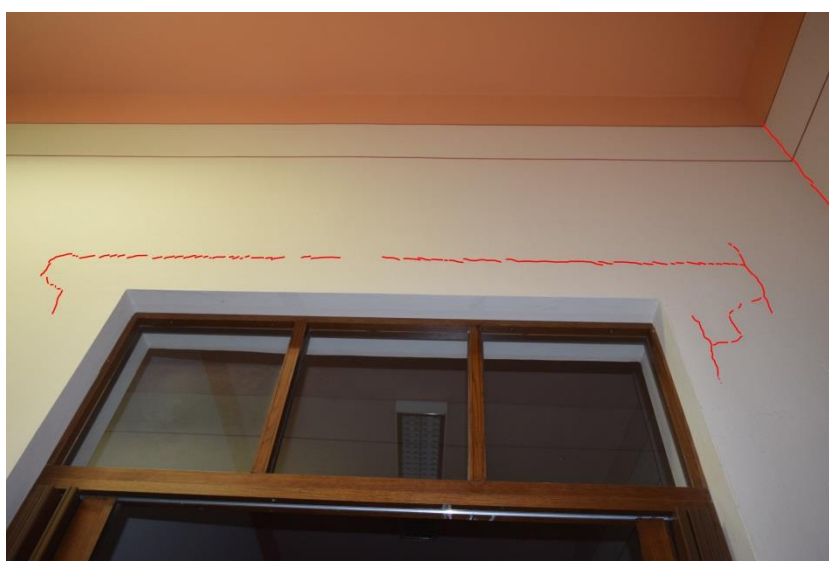
Slike 3.36 in 3.38: Hodnik 2 v 1. nadstropju - razpoke v nosilnem zidu in prekladnih delih zidu med Hodnikom 2 ter Pisarno 1 in Pisarno 2.

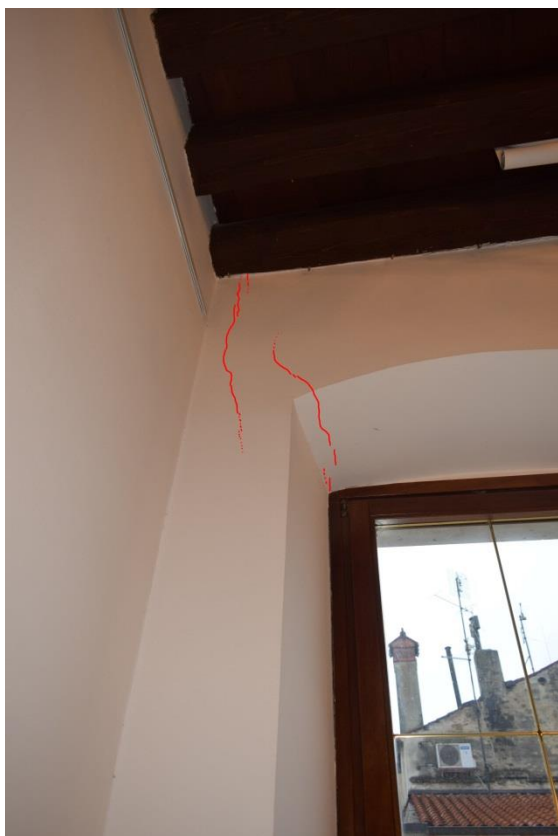
Slika 3.39: Razpoke na robu nadokenskega slopa v južnem zidu, ob notranjem zidu.

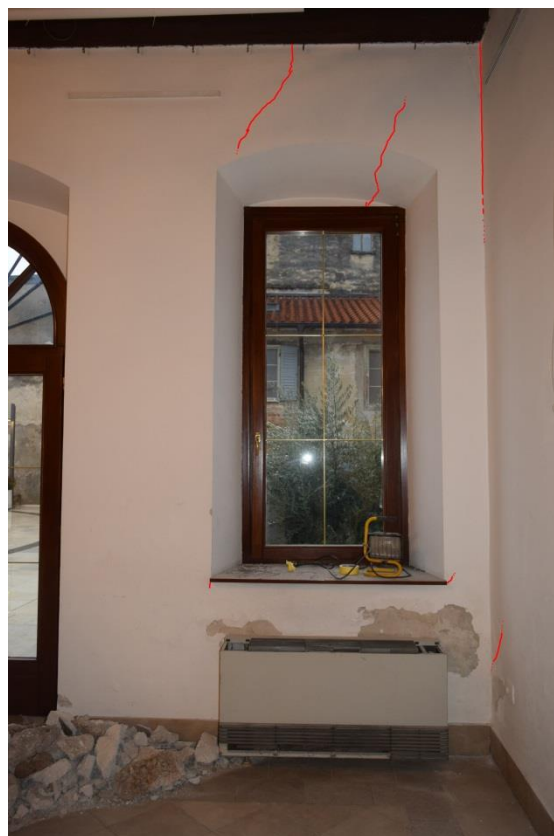
Slika 3.40: Razpoke v nadokenskem slopu v južnem zidu, ob zahodnem zidu. Na vrhu je prisotna tudi navpična razpoka na stiku južnega in zahodnega zidu. Spodnji del južnega in zahodnega zidu pa sta prekomerno navlažena.

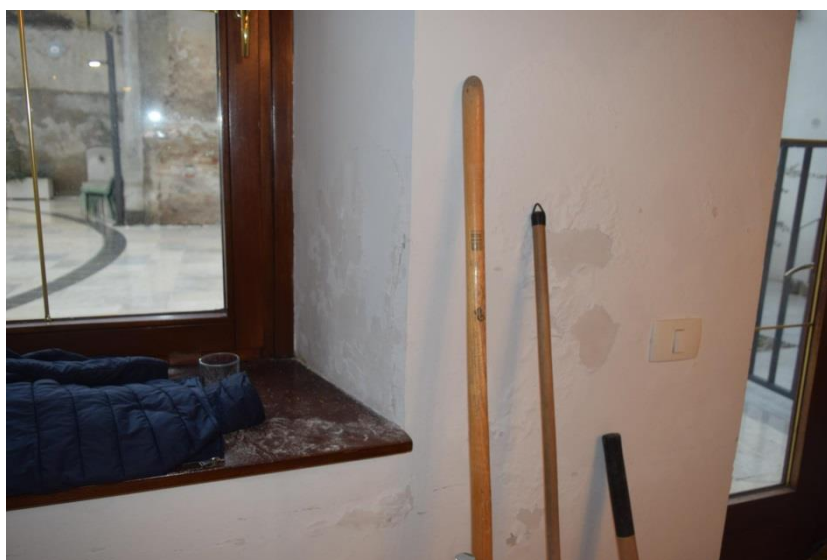
Slika 3.41: Na površini parapeta pod oknom in slopa med oknom in vrati v južnem zidu so prav tako vidne posledice prekomerne navlaženosti.

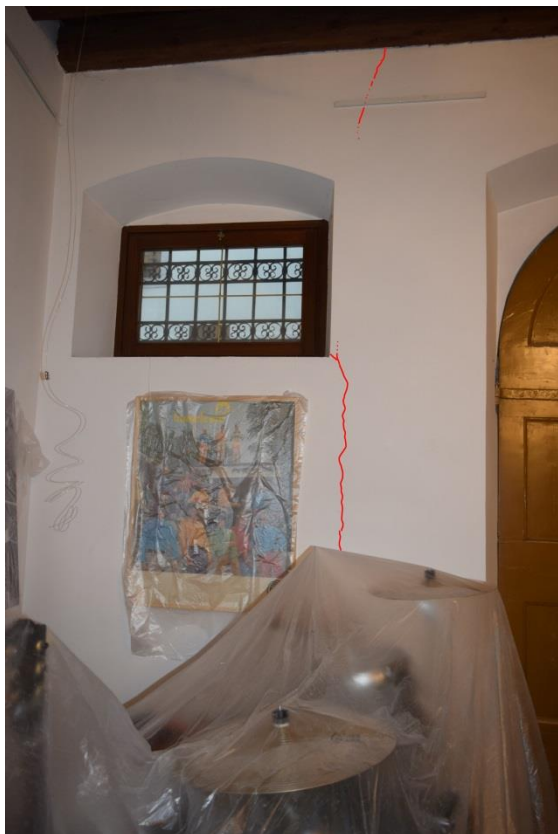
Slika 3.42: V nadokenskem slopu v severnem zidu vidna le zelo tanka razpoka, nekoliko širša pa poteka ob robu parapetnega dela zidu.

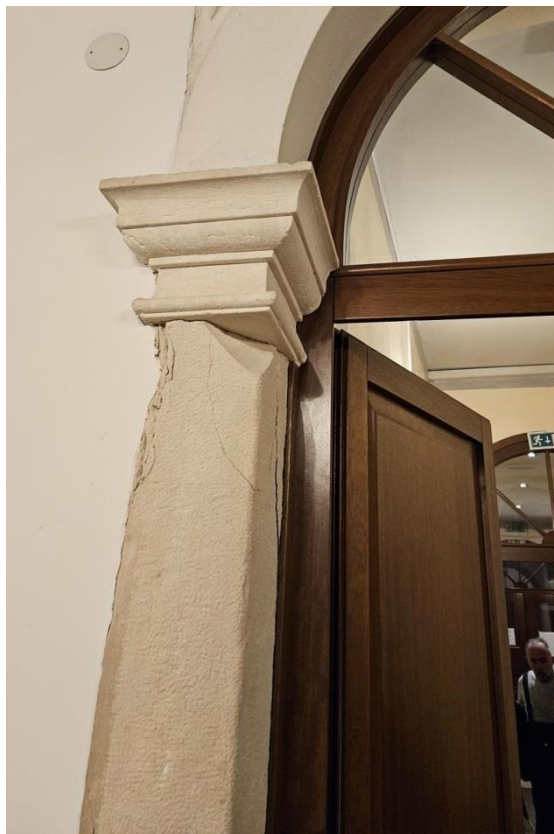
Slika 3.43: Levi steber kamnitega portala na prehodu iz avle v stopnišče je v zgornjem delu, pod kapitelom, delno porušen.

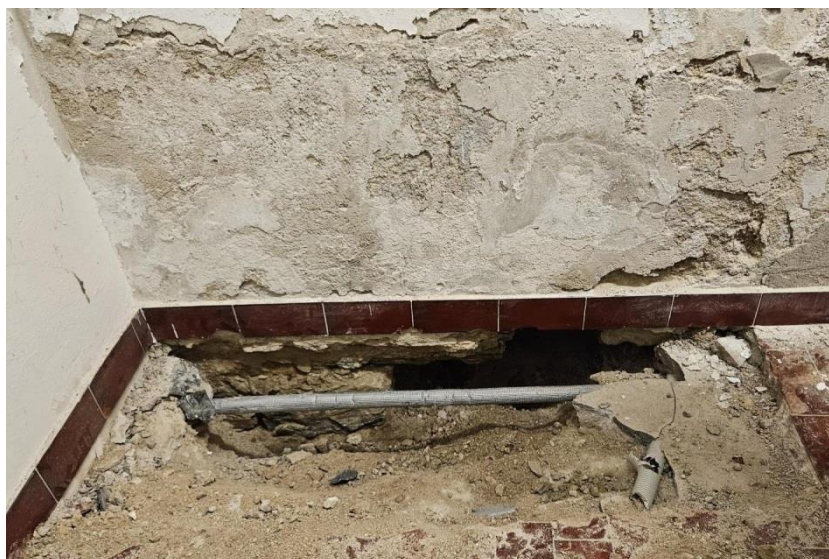
Slika 3.44: Pritličje, Klet - posledice prekomerne navlaženosti v notranjem kletnem zidu med Kletjo in Garderobo.

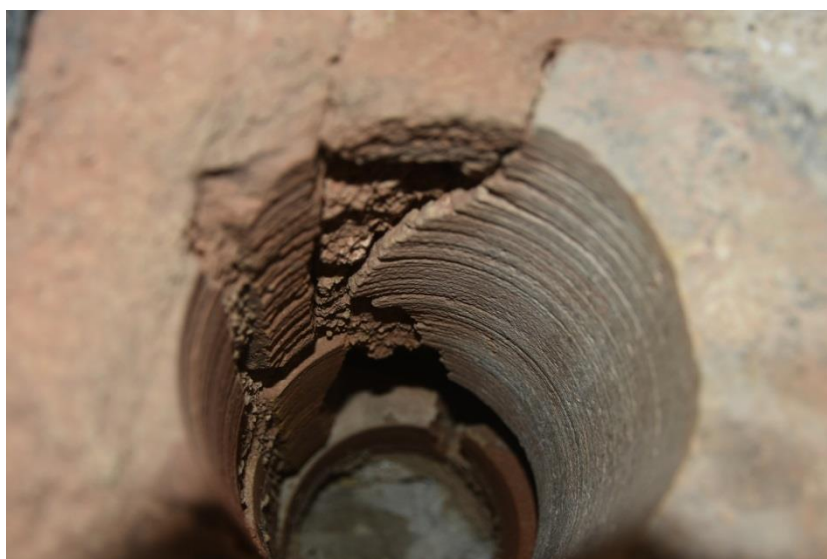
Slika 4.6: Pogled na zgornji del stene vrtine - vidna votlavost na zgornji strani.

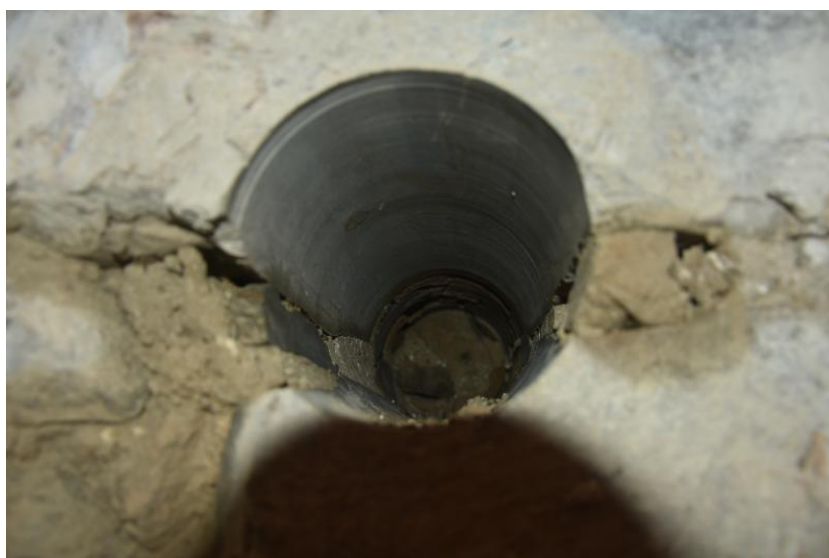
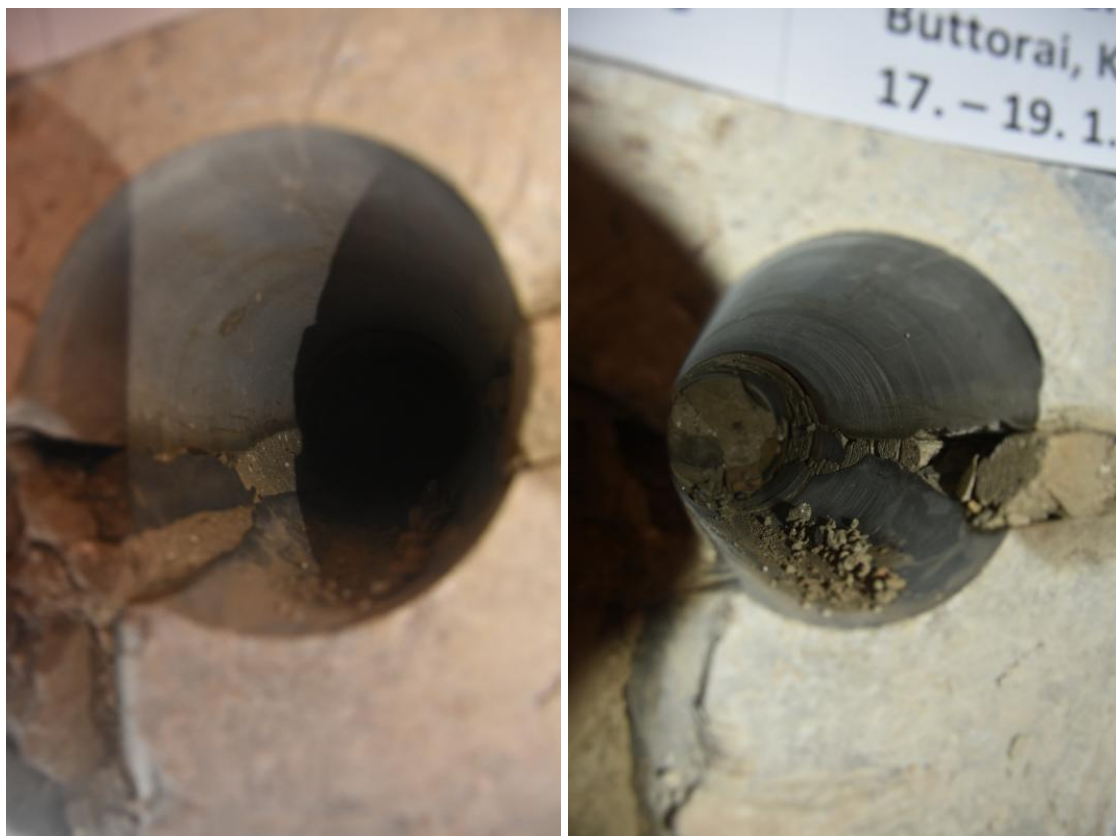
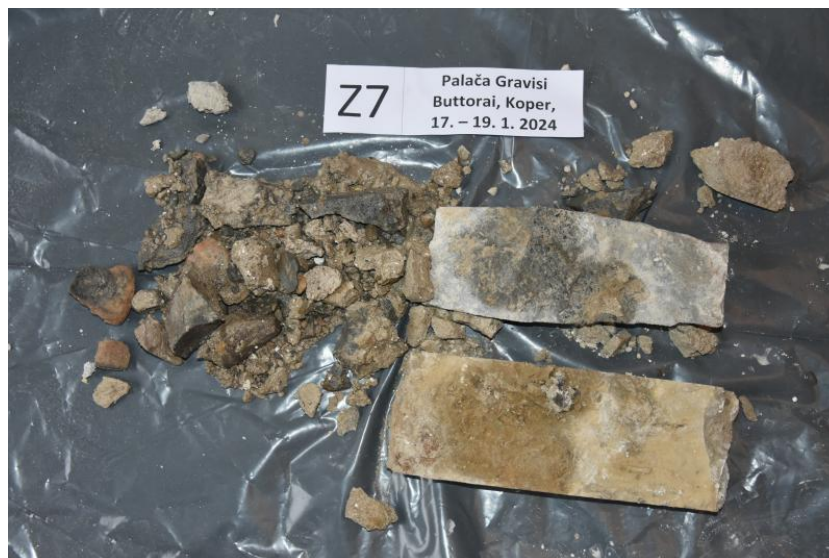
#### **Pregledno mesto Z7 (slike 4.24 do 4.27)**

Slika 4.24: Pogled na zgornjo stran vrtine Z7.

Sliki 4.25 in 4.26: Pogleda na levo ter desno stran vrtine stene Z7.

Slika 4.27: Pregledno mesto Z7 - pogled na odvzeto jedro.

- sondažna vrtina je bila izvedena do globine 36 cm;
- struktura zidovja je polna, brez vidnih območij votlavosti, spojnice med kamni so dobro zapolnjene z malto, le manjša špranja je bila zaznana na vzhodni (desni) strani vrtine;
- v odvzetem jedru je bila malta deloma oprijeta površin kosov kamna;
- agregat v malti je pretežno mivka, vezivo pa apno (vidni skupki apna);
- malto je mogoče z roko prelomiti, ne pa tudi drobiti.

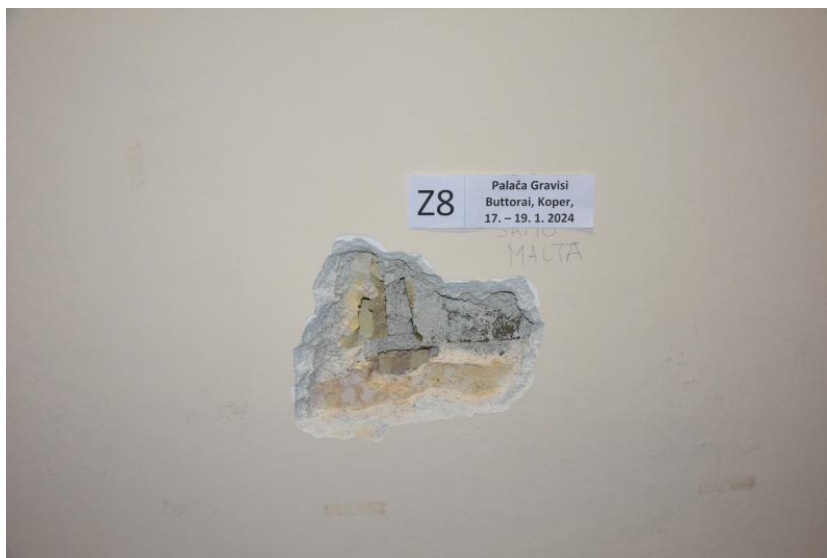
**Pregledno mesto Z8 (slika 4.28)**

- pregledno mesto se je nahajalo v prvem nadstropju, v notranjem prečnem zidu iz l. 1969, 208 cm severno od JZ vogala prostora - stika notranjega z južnim zunanjim zidom, 127 cm nad tlakom v prostoru;
- debelina ometa znaša 3 cm;
- zidovje je grajeno iz opečnih votlakov;
- debelina izmerjenih vodoravnih spojníc se giblje med 15 in 18 mm;
- debelina izmerjene navpične spojnice znaša 25 mm;
- agregat v malti je pesek, drobljenec.

Slika 4.28: Pogled na pregledno mesto Z8.
