## POROČILO 1043/23–610–1

**Pregled, preiskave in analize  
nosilne konstrukcije palače Gravisi Buttorai  
v Ulici Osvobodilne fronte 10 v Kopru**

Naročnik: **Samoupravna Skupnost Italijanske Narodnosti Koper  
Župančičeva ulica 39, 6000 Koper**

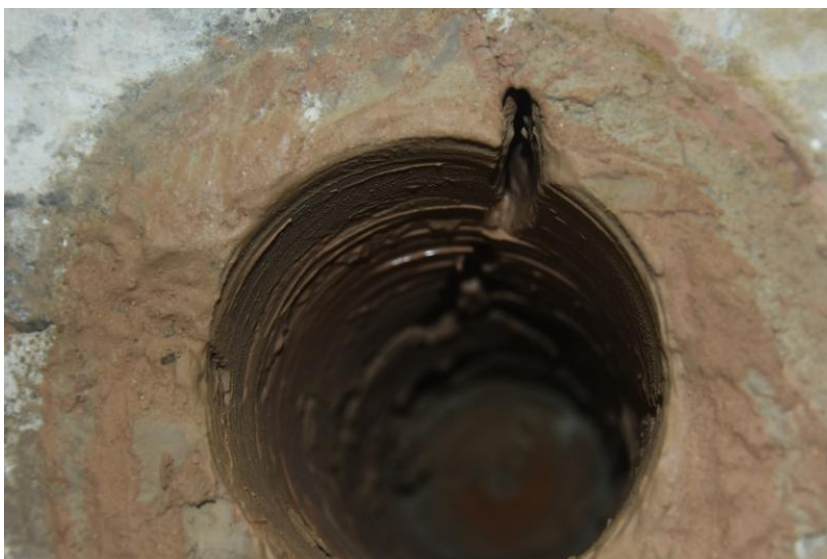
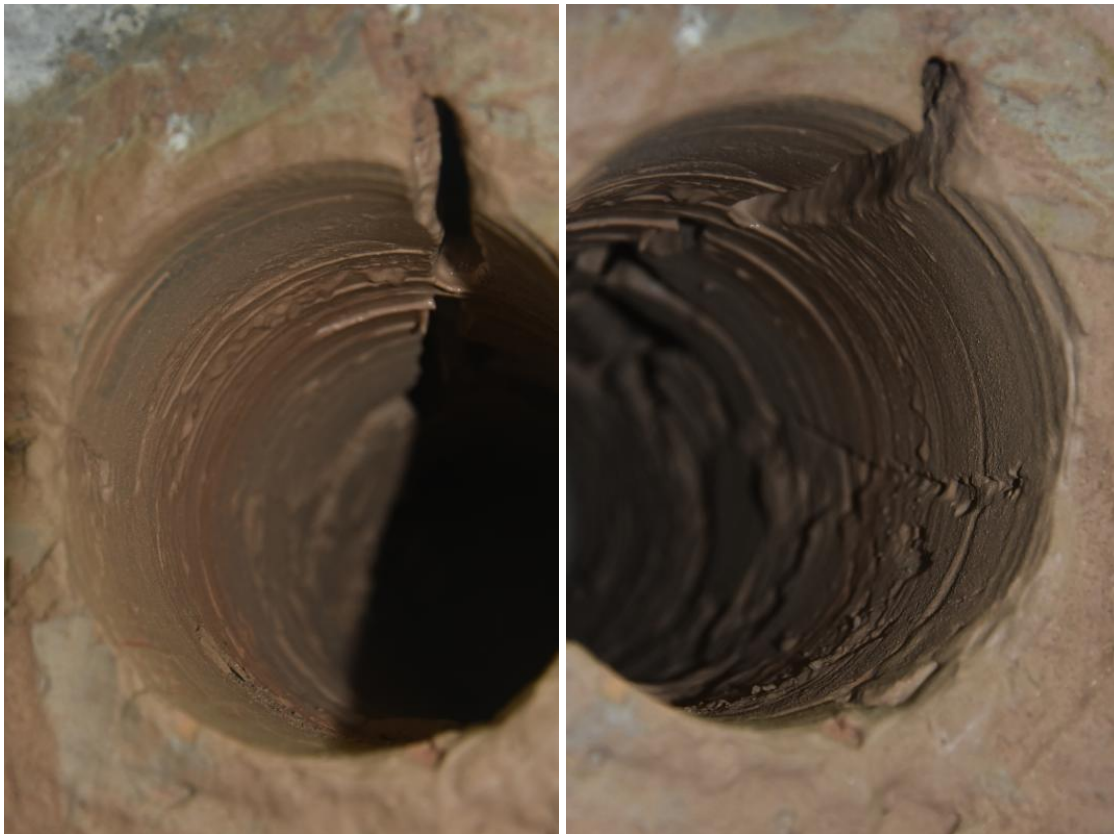
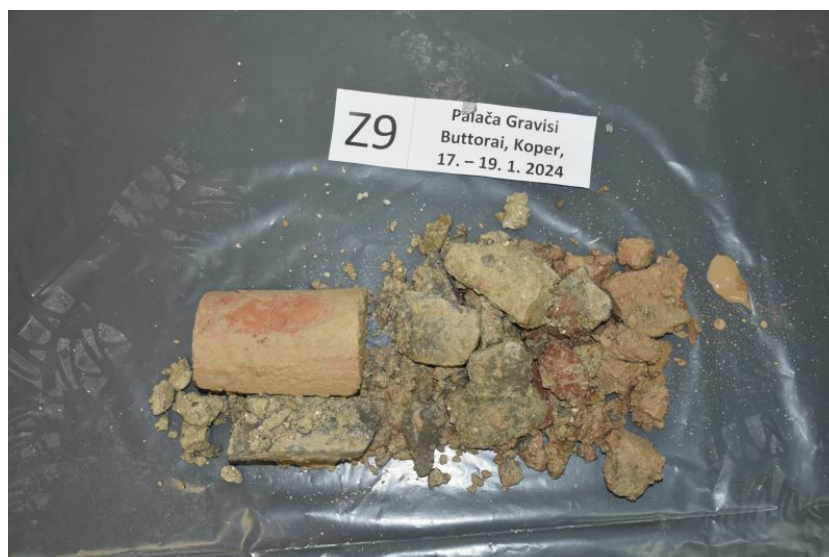
**Pregledno mesto Z9 (slike 4.29 do 4.32)**

Slika 4.29: Pogled na zgornjo stran vrtnice Z9.

- sondažna vrtina je bila izvedena do globine 36 cm;
- v zgornjem delu vrtine poteka špranja širine 9 mm in globine 20 mm;
- v odvzetem jedru malta ni bila oprijeta na kose kamna in opeke;
- agregat v malti je pretežno mivka, vezivo pa apno (vidni skupki apna);
- malto je mogoče prelomiti z roko, ne pa tudi drobiti.

Sliki 4.30 in 4.31: Pogleda na levo ter desno stran vrtine stene Z9.

Slika 4.32: Pregledno mesto Z9 - pogled na odvzeto jedro

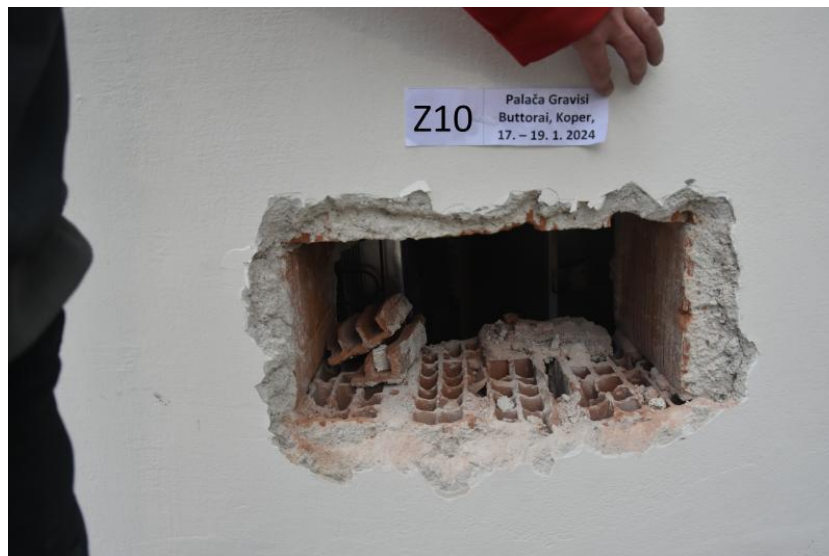
- debelina izmerjenih navpičnih spojníc se giblje med 12 mm in 18 mm;
- agregat v malti je pesek, drobljenec;
- iz zidovja smo odvzeli dva vzorca votlega opečnega zidaka: prvi vzorec se je pri odvzemu na eni strani poškodoval, na drugi strani pa prelomil, zato je bil za preiskavo neprimeren;

- drugi - preiskani vzorec votlega opečnega zidaka pa je bil na eni krajši stranici oslabljen že ob vgradnji (slika 4.36).

Slika 4.33: Detajlni pogled na mesto Z10 po odstranitvi opečnega votlaka.

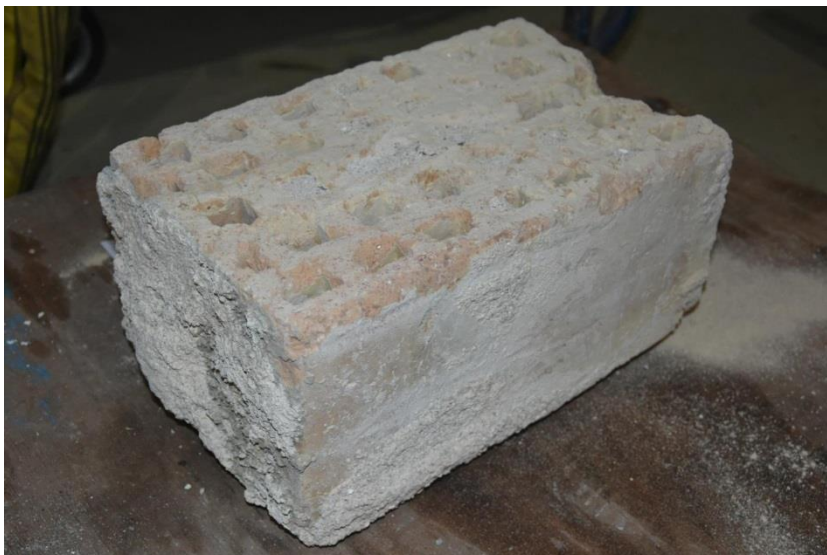
Slika 4.34: Vzorec votlega opečnega zidak, odvzet iz zidu iz l. 1969 na mestu Z4.

Veljavni Nacionalni dodatek k SIST EN 1998-1:2005 [5] predpisuje, da tlačna trdnost opečnih zidakov, ki se uporabljajo za gradnjo nosilnih zidov, ne sme biti manjša od 10 MPa. Tlačna trdnost opečnega zidaka z mesta Z4 to vrednost presega, medtem ko je tlačna trdnost opečnega zidaka z mesta Z10 ne dosega.

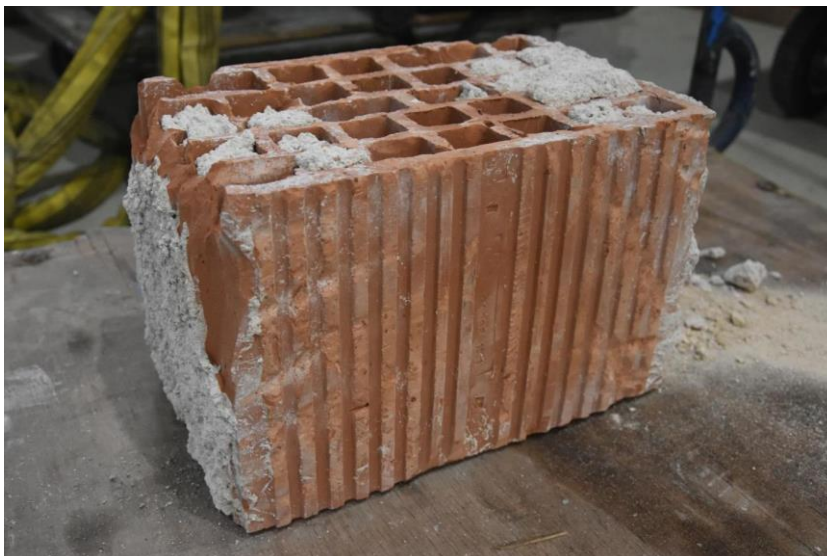
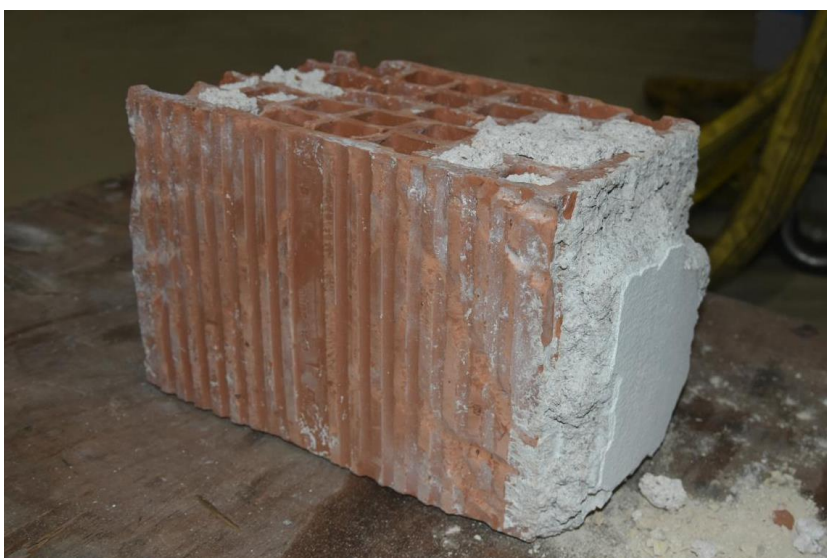
Sliki 4.35 in 4.36: Drugi vzorec votlega opečnega zidak, odvzet iz zidu iz l. 1992 na mestu Z10. S slike 4.35 je razvidno, da je bil ta zidak na krajši stranici (na sliki levo), oslabljen že ob vgradnji, saj je na oslABLJENO zunanjo steno zidak oprijet zunanji omet. Na sliki 4.36 je pogled na neoslABLJENO krajšo stranico, na katero je oprijet večji del notranjega ometa.

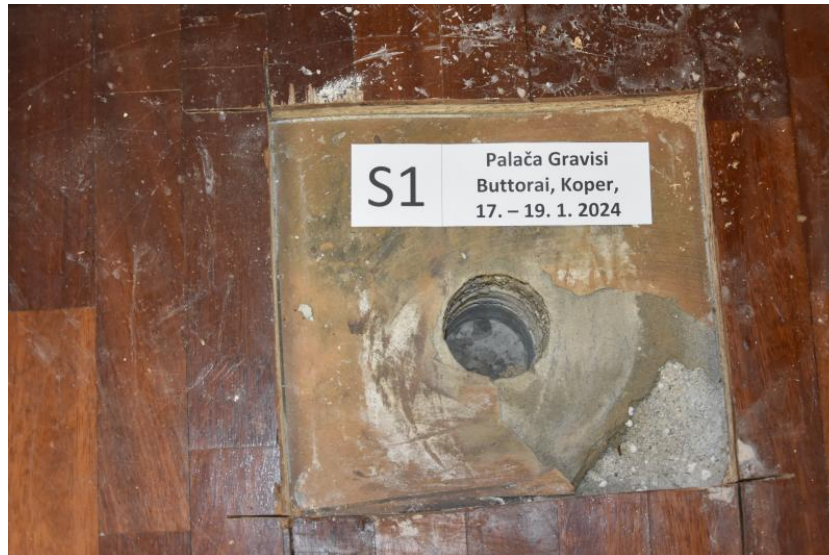
#### Pregledno mesto S1 (slika 4.43)

Slika 4.43: Pogled na sondažno vrtino na mestu S1.

- skupna debelina a.b. plošče in vseh slojev tlaka znaša 30 cm, debeline posameznih slojev pa znašajo:
  - parket 3 cm;
  - novejši estrih 7.5 cm;
  - starejši estrih 4 cm;
  - a.b. plošča 15.5 cm (2 cm + 13.5 cm).

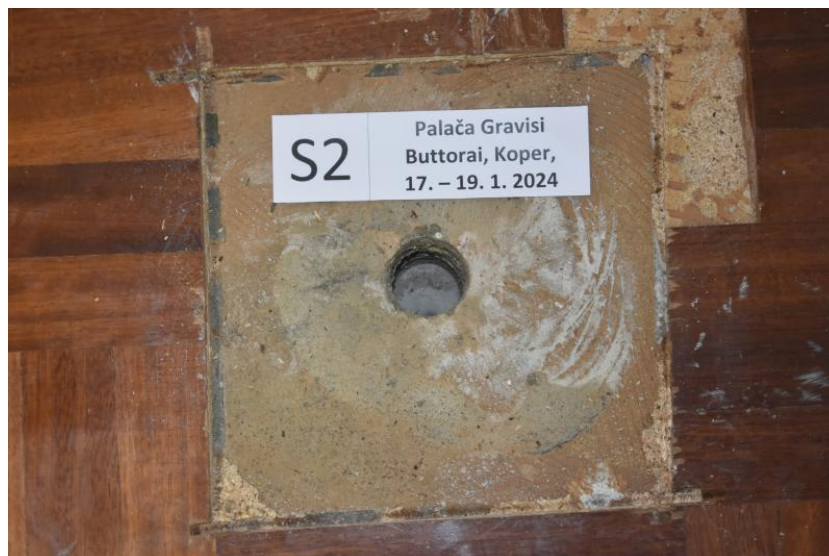
- vrtina iz 2. nadstropja navzdol se je nahajala 32 cm od južnega zunanega zidu in 43 cm od vzhodnega zunanega zidu (slika 4.2);
- skupna debelina a.b. plošče in obeh slojev estriha znaša 27 cm, debeline posameznih slojev pa znašajo:
  - parket 2 cm;
  - novejši estrih 7.0 cm;
  - starejši estrih 3.5 cm;
  - a.b. plošča 16.5 cm;
- vrtina z vrtalnikom je po naključju potekala neposredno ob armaturni palici na spodnjem delu a.b. plošče, zato smo lahko s spodnje strani izmerili njen položaj in premer; gre za rebrasto armaturno palico  $\phi 12.06$  mm, ki je položena v smeri sever-jug, debelina krovne plasti betona pod palico pa znaša 3.2 cm;
- raster palic spodnje armature v a.b. plošči je sledeč:
  - 4 armaturne palice v smeri sever-jug so na medsebojnih razdaljah 15 / 20 / 15 cm;

- 5 armaturnih palic v smeri vzhod-zahod je na medsebojnih razdaljah 15 / 20 / 10 / 15 cm.

Slika 4.44: Pogled na sondažno vrtino na mestu S2.

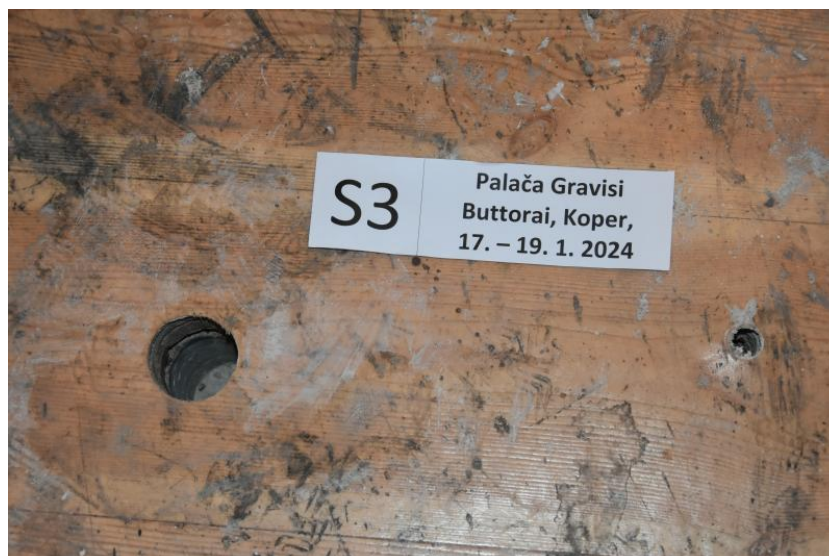
#### Pregledno mesto S3 (slika 4.45)

- vrtina iz mansarde navzdol se je nahajala 28.5 cm od notranjega zidu med prostorom in stopniščem ter 133 cm od notranjega zidu med JV dozidkom in starejšim delom stavbe (slika 4.3);
- skupna debelina a.b. plošče in sloja estriha znaša 23 cm, debeline posameznih slojev pa znašajo:
  - laminat 3 mm;
  - novejši estrih 6.5 cm;
  - a.b. plošča 16.5 cm;
- raster palic spodnje armature v a.b. plošči je sledeč:
  - 5 armaturnih palic v smeri sever-jug je na medsebojnih razdaljah 10 / 17 / 15 / 25 cm;
  - 4 armaturne palice v smeri vzhod-zahod so na medsebojnih razdaljah 25 / 15 / 18 cm.

Slika 4.45: Pogled na sondažno vrtino na mestu S3.

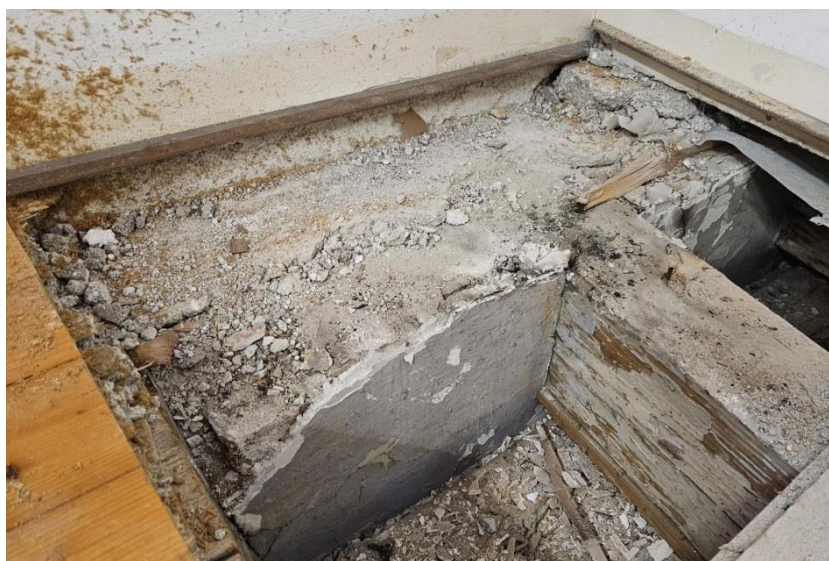
Preverjanje **prisotnosti a.b. vezi na vrhu originalnega kamnitega zidovja** pa smo opravili v zahodnem zunanjem zidu v mansardi (slika 4.49), v višini lesene stropne konstrukcije nad 2. nadstropjem **ob preglednem mestu LS5** (poročilo ZAG 1043/23-640-1 v prilogi D). Ugotovili smo, da zid nima zaključne - vodoravne zidne vezi.

Slika 4.49: Kamniti zahodni zunanji zid se zaključuje v območju stropne konstrukcije nad 2. nadstropjem in na vrhu ni zaključne - vodoravne vezi.

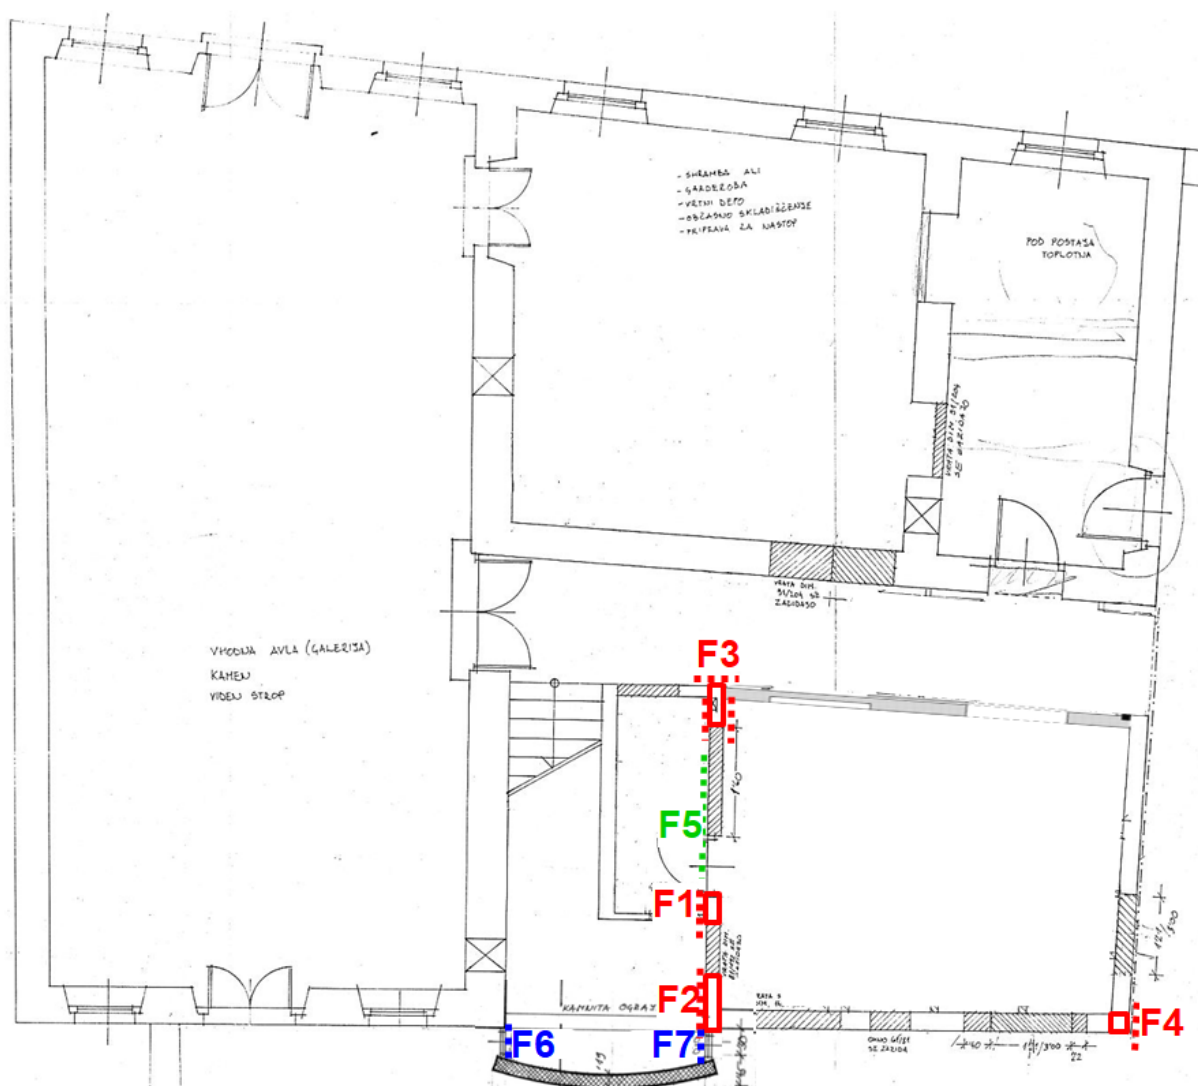
Preiskava ni pokazala prisotnosti armature na nobenem od navedenih mest oziroma območij.

Slika 4.47: Tloris pritličja - situacije mest neporušnega ugotavljanja eventuelne prisotnosti armature oziroma a.b. elementov; vir podlage [1].

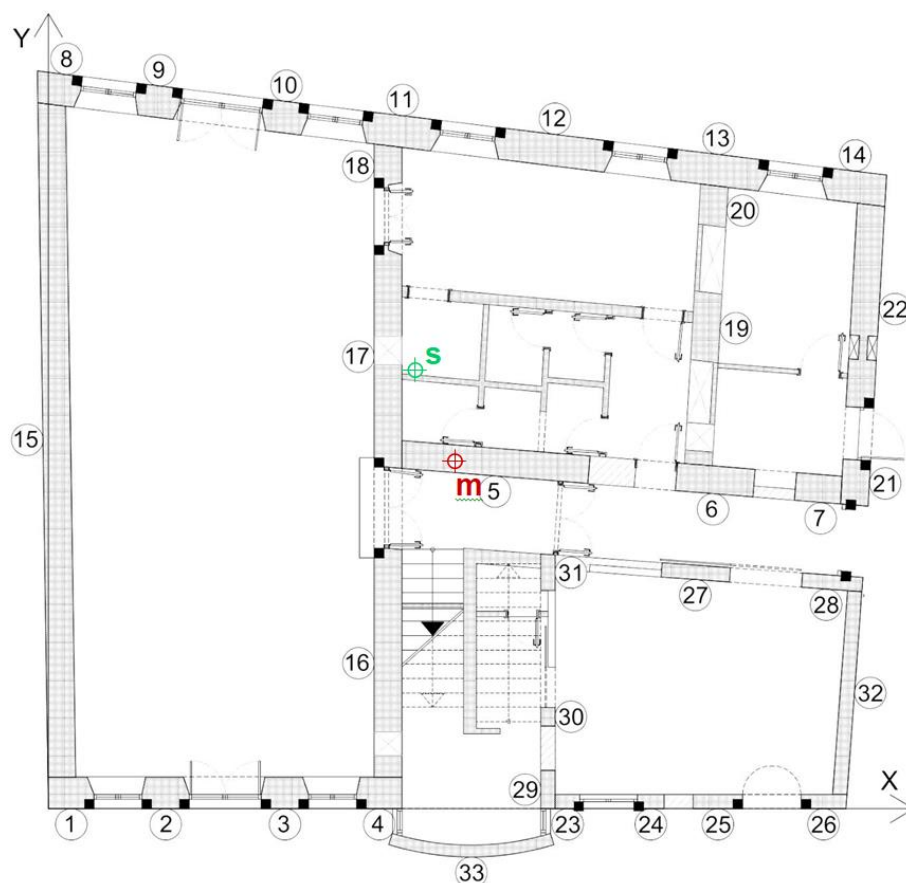
Slika 6.3: Tloris pritličja - legi masnega težišča (m) in težišča togosti (s), prikazani na računski shemi s slike 5.1; vir podlage [2].

Nosilni zidovi so v tlorisu razporejeni izrazito neenakomerno - zidov je namreč znatno več na vzhodni kot na zahodni strani stavbe, kar je posledica specifične razporeditve različno velikih prostorov. Zidana konstrukcija ima tudi nekatere nepravilnosti po višini. Problematični so predvsem tisti odseki, kjer je v pritličju nekaj kratkih odsekov in veliko odprtin, v nadstropjih pa neprekinjen zid brez odprtin ali z bistveno manj odprtinami. Kot nosilne smo upoštevali zgolj tiste odseke zidov, zgrajene ob gradnji stavbe oziroma dozidka, ne pa tudi kasnejše pozidave prvotnih odprtin, ki praviloma ne morejo sodelovati pri prevzemu navpične obtežbe. Pri tem smo upoštevali vsa stanja in spremembe v nosilnih zidovih, ki so razvidni iz pregledane dokumentacije [1, 2]. Tovrstne nepravilnosti po višini, ki povzročajo in/ali povečujejo **znatne preobremenitve nosilnih zidov zaradi navpične obtežbe** (točka 5.3, preglednica 5.1), so sledeče (slika 5.1 ter slike 2.8, 2.10, 2.12, 2.14 in 2.24 do 2.27):

Pri zasnovi in projektiranju utrditve navpične nosilne konstrukcije je potrebno obstoječo tlorisno nepravilnost konstrukcije celotne stavbe v čim večji možni meri zmanjšati, pri čemer se skupna masa stavbe ne poveča.

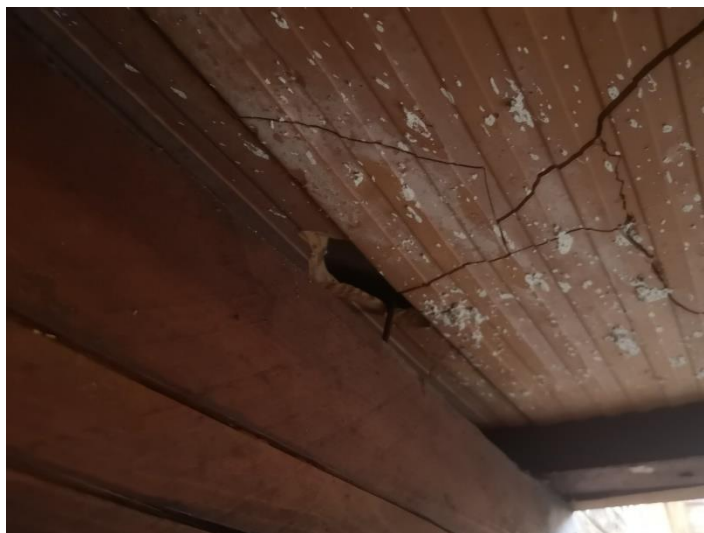
Slika 3.2: Počena opečna planeta.

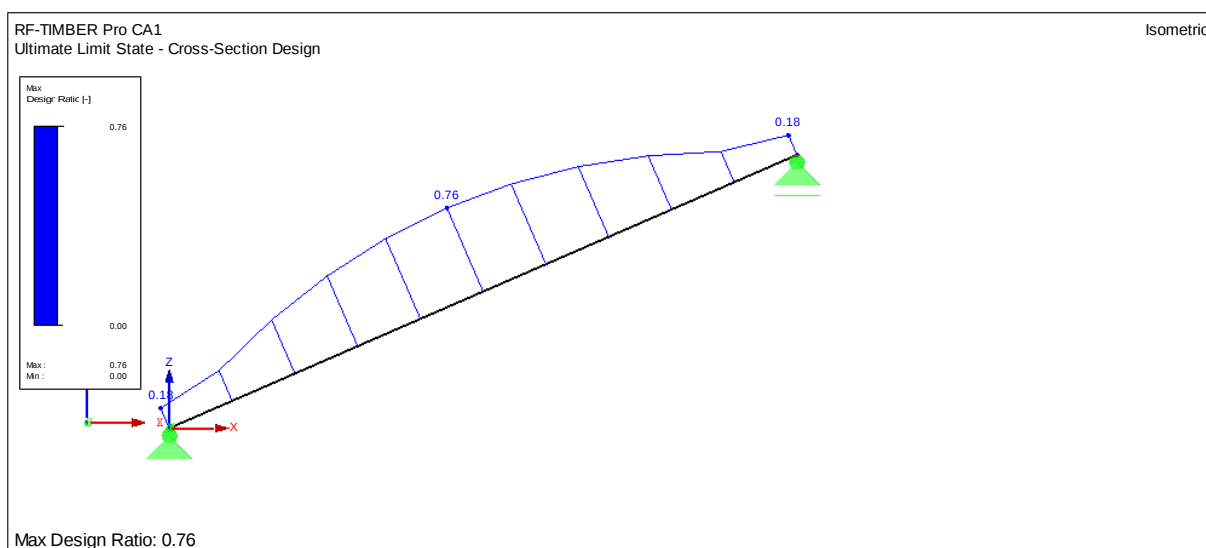
Slika 3.7: Diagram izkoriščenosti nosilnosti prečnega prereza v mejnem stanju nosilnosti (MSN), dimenzioniranje po EC5 (SIST EN 1995-1-1:2005 – *Evrokod 5*).

**Komentar:** Kontroli mejnega stanja nosilnosti in uporabnosti sta izvedeni po določilih standarda Evrokod 5 oz. EC5. Ugotovljeno je, da leseno ostrešje ustreza trenutni konfiguraciji v mejnem stanju nosilnosti - izkoriščenost nosilnosti znaša 0,78. Računsko določen poves ob karakteristični obtežbi znaša 45,3 mm, kar pomeni, da je za mejno stanje uporabnosti (karakteristična kombinacija obtežb, določena po standardu Evrokod 0 oz. EC0 (SIST EN 1990:2004) prekoračena meja kritičnega povesa za pogoj L/300 (25,1 mm), ustreza pa pogoju L/150 (50 mm). Priporoča se izvedba celovite statične preverbe strešne konstrukcije ob morebitni spremenjeni obtežbi zaradi menjave strehe oz. ob izvedeni (energetski) prenovi objekta.

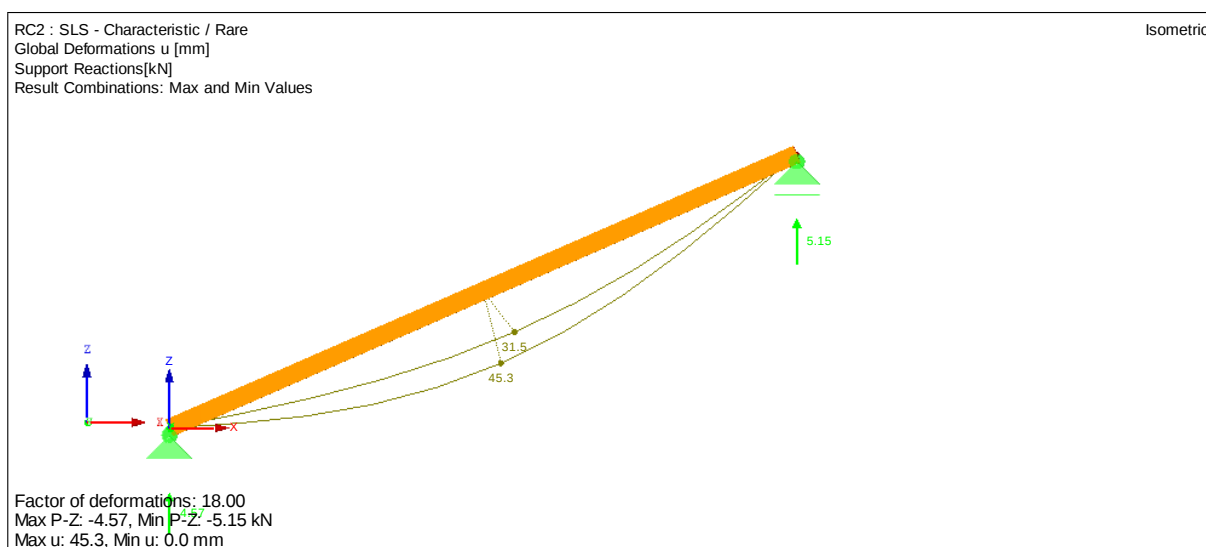
Slika 3.8: Povesi špirovca v mejnem stanju uporabnosti (MSU).

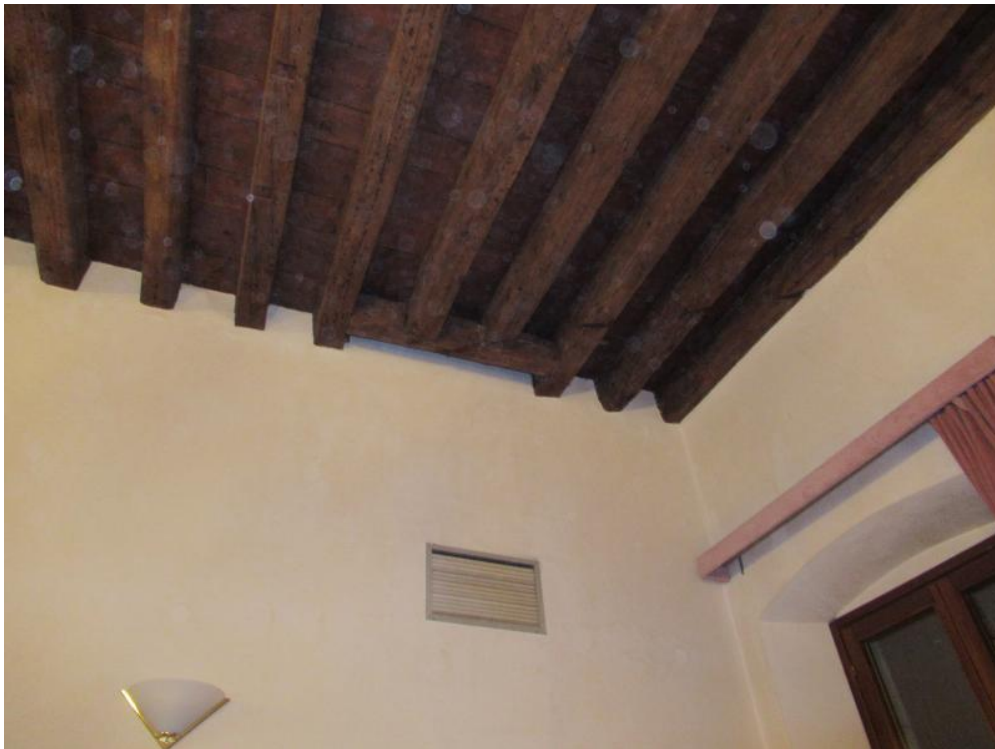
Vizualni pregled stropov s spodnje strani ni odkril mest večjih poškodb, z izjemo odpadlega ometa. Stropovi so relativno podajni, na mestih večjih razponov (dvorana v prvem nadstropju) je čutiti vibracije, zlasti na sredini razpona. Stropniki v večini primerov nalegajo na zid, pri nekaterih stropnikih je bil zaradi njihove neustrezne dolžine izveden menjalnik, to je povezava na sosednja dva stropnika (Slika 3.9).

Slika 3.9: Izvedba menjalnika v stropni konstrukciji nad pritličjem.

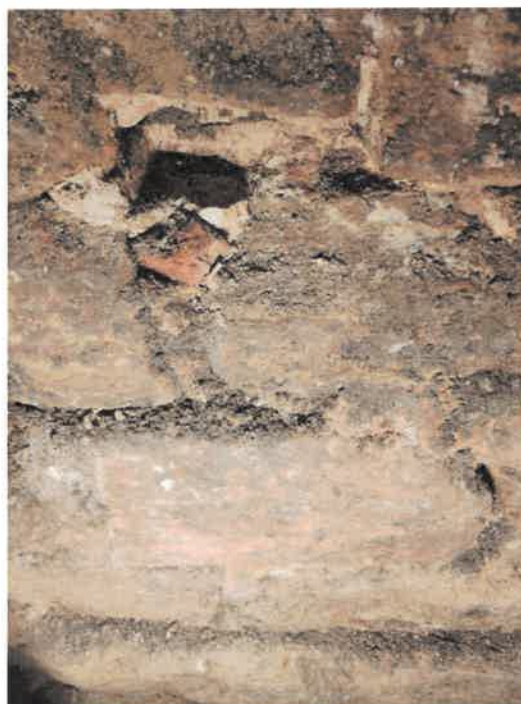
Slika 6: Po odstranitvi opeke, ni vidne injekcijske mase. Izkop S-1, 17. 1. 2024 (fotoarhiv 47761d-16)

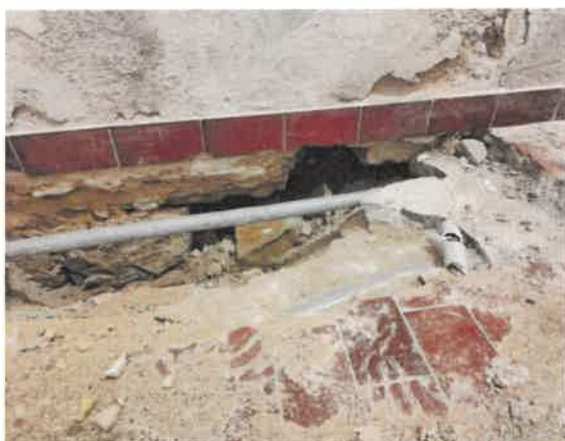
Slika 10: Neustrezno sanirana odprtina v zidu, ki je nastala ob prebijanju za izvedbo odtočne cevi. S-2, 17. 1. 2024 (fotoarhiv 44685d-46)

- Izkop je bil izveden v SV delu stavbe v prostoru »klet«, prostor se uporablja za skladišče/odlagališče. Izkop je bil izveden ob notranji steni, ki ločuje »klet« z garderobnimi prostori in sanitarnimi prostori. Debelina zidu je znašala ~ 0,60 m. Tlorisne dimenzije izkopa so znašale 0,60 m x 1,6 m (širina x dolžina).
- Pri izkopu smo naleteli na vodovodno in električno napeljavo.
- Preboji v temelju za umestitev instalacij po izvedbi niso bili ustrezno sanirani.

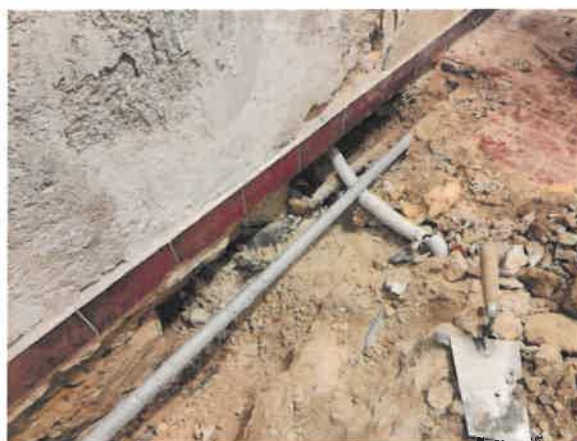
Slika 11: Vidna prekinjena vodovodna cev. S-2, 17. 1. 2024 (fotoarhiv 44685d-46)
